# Les fenêtres à croisées bretonnes des XVI<sup>e</sup> et XVII<sup>e</sup> siècles

## Le thème<sup>1</sup>

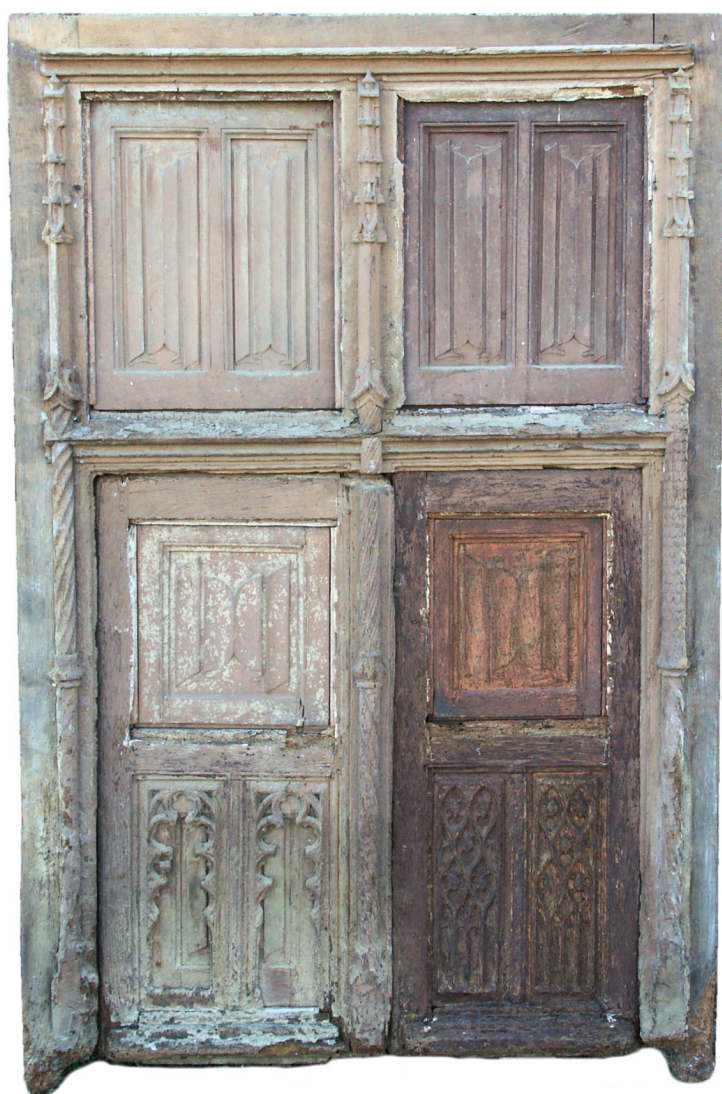
Le premier exemple de cette conception originale est conservé au château de Bois Orcan à Noyal-sur-Vilaine (fig. 2a et 2b). Datable des années 1520, il constitue l'unique vestige de la première moitié du XVI<sup>e</sup> siècle attestant cette disposition. Elle n'est pourtant pas immédiatement perceptible depuis l'extérieur puisque sa décoration de contreforts à pinacle qui s'amortissent sur trois niveaux de moulures simule toujours quatre compartiments. Le contrefort sectionné du milieu (meneau mobile) a toutefois contraint le menuisier à quelques adaptations. A l'intérieur, pour respecter sensiblement l'axe de symétrie vertical, les traverses du vantail gauche (depuis l'extérieur) ont été assemblées directement dans le meneau amovible. Ainsi, les volets de gauche, plus larges, déséquilibrent-ils la composition en vue extérieure où il semble manquer un montant à gauche du contrefort central.

Fig. 2a. Château de Bois-Orcan à Noyal-sur-Vilaine  
(élévation extérieure)

La croisée du château de Bois Orcan (fig. 2a) illustre parfaitement cette mise en œuvre, très exceptionnellement pourtant puisqu'il s'agit de l'unique cas conservé de cette disposition pour la première moitié du XVI<sup>e</sup> siècle. En matière de vitrerie, il faut également signaler qu'il s'agit du seul exemple retrouvé adoptant des panneaux de vitres sur ses vantaux du bas, à l'instar des croisées des régions voisines.

Sa proximité avec le Maine et l'Anjou, sa précocité et la qualité peu commune de sa fabrication font de la croisée du château de Bois Orcan (fig. 2) un modèle un peu à part dans le corpus présenté. En effet, la structure de ses volets comme les sections employées sont proches des croisées plus connues du Val-de-Loire.

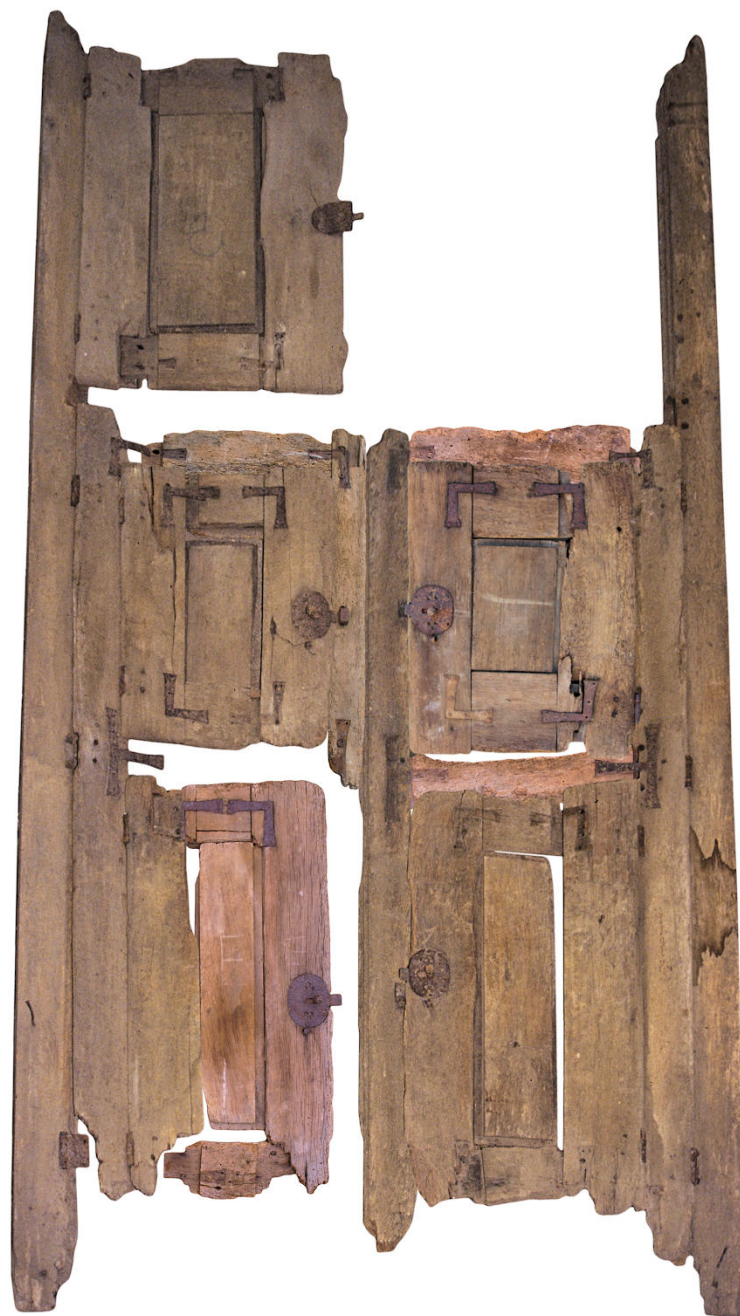
Le second exemple provient du manoir de la Cour à Gourhel (fig. 3a et 3b). Daté de 1570 selon le millésime inscrit sur le fronton de sa porte d'entrée, il s'insère dans une fenêtre de grandes dimensions (2,65 x 1,27 m) dénuée de tout remplage. Les croisées en bois de ce type sont rarement conservées dans des baies aussi vastes, sans doute du fait de l'absence d'un remplage protecteur qui sert également à l'ancrage du bâti dormant. Malgré ses mutilations, sa structure se reconstitue facilement. Curieusement, ses volets du bas ne sont pas ferrés sur le bâti dormant, mais sur des vantaux intercalés entre les deux. Ces vantaux sont constitués d'un simple cadre séparé par une traverse intermédiaire qui réduit la hauteur des volets. Leur parement extérieur ne comportant pas de feuillures, ils n'étaient pas destinés à recevoir une vitrerie mise en plomb. Il faut donc s'interroger sur leur fonction primitive. Soit ils se présentaient sous leur forme actuelle et permettaient de jouer plus finement sur l'ouverture des quatre volets pour moduler l'éclairage et la ventilation, soit ils recevaient un matériau translucide autre que le verre. Bien que nous n'en ayons plus de vestiges, on sait par les textes et l'iconographie du XVI<sup>e</sup> siècle que les papiers huilés étaient très employés, après les parchemins et les toiles enduites, plus usités au Moyen Âge. D'après Raymond Quenedey, les papiers étaient posés en feuillures et maintenus par des baguettes<sup>3</sup>. Leur mode de pose était donc identique à celui des vitreries mises en plomb. Les toiles, semble-t-il, pouvaient être clouées directement sur les bâtis et maintenues par un cordon périphérique<sup>4</sup>. A Gourhel, trois vestiges très mutilés de croisées sont conservés. Le premier possède quelques éléments de ses vantaux, mais ses parements sont très altérés et recouverts de pointes en tous sens qui ne permettent pas d'identifier un clouage cohérent. Le deuxième a perdu ses vantaux. Le troisième les conserve, mais ne présente pas de trace de clou, ce qui ne prouve aucunement qu'ils n'avaient pas vocation à recevoir des toiles ou un autre matériau. Nous avons observé plusieurs croisées conçues pour accueillir des vitreries qui n'ont jamais été posées. La conception primitive des grands vantaux de Gourhel demeure donc quelque peu énigmatique. En matière d'étanchéité, la jonction entre les battants du milieu est assurée par une double feuillure que l'on retrouve également en périphérie de tous les volets. Il y a là une recherche évidente par rapport au système traditionnel de la simple feuillure. Pour autant, ici, la médiocrité de la réalisation condamne de fait l'ambition affichée.

Fig. 3a. Manoir de la Cour à Gourhel  
(élévation intérieure)

Fig. 3b. Manoir de la Cour à Gourhel  
(élévation intérieure)

Nous retrouvons le même procédé en 1570 dans le manoir de la Cour à Gourhel (fig. 3). Rappelons toutefois que si la présence ancienne de panneaux de vitres dans les compartiments du haut peut être montrée sans ambiguïté, l'utilisation d'un matériau translucide plus léger sur les vantaux du bas reste une hypothèse plausible.

Avec l'exemple de Gourhel, daté de 1570 (fig. 3), les caractéristiques bretonnes sont plus manifestes. On notera en premier que les quatre volets du bas ont des dimensions différentes, c'est-à-dire que les traverses intermédiaires des grands vantaux ne sont pas situées au même niveau. Ensuite, quasiment chaque élément a ses propres dimensions<sup>9</sup>. Enfin, l'importance de ces bâtis réduit à leur plus simple expression les panneaux. Il est amusant de voir les frêles équerrres aux angles des bâtis, héritées de l'époque médiévale, qui sont censées consolider les assemblages. Leur rôle est devenu purement décoratif et elles seront abandonnées sur les croisées qui suivent.

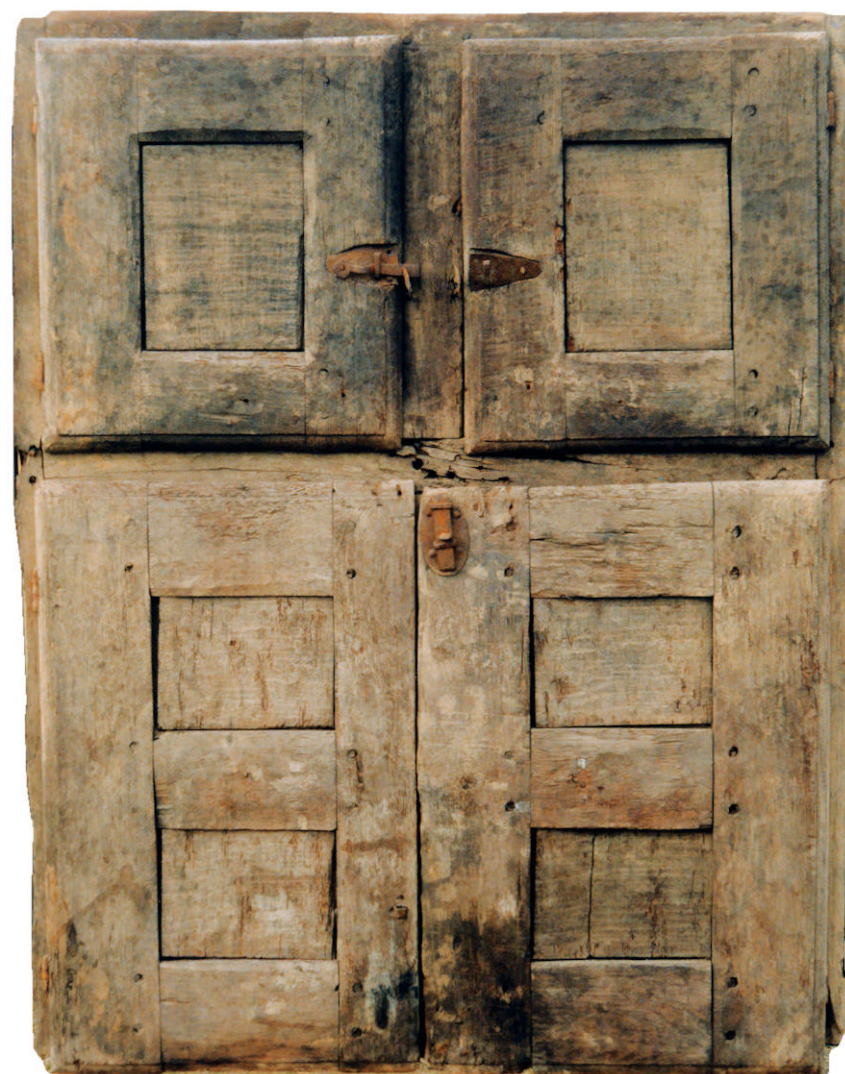
L'exemple suivant, datable du début du XVIIe siècle et provenant du manoir partiellement détruit de la Ville-ès-Marquer Bléruais (fig. 5a et 5b), est plus surprenant. Malgré une réalisation très fruste, son parement intérieur étant simplement égalisé et sa serrurerie grossièrement posée, il affiche une ostentation peu commune et affirme nettement sa division en trois compartiments soulignée par un croisillon à modillons et un meneau sculpté.

Fig. 5a. Manoir de la Ville-ès-Marquer à  
Bléruais  
(élévation extérieure)

Fig. 5b. Manoir de la Ville-ès-Marquer à Bléruais  
(élévation intérieure)

Avec celle de Bléruais (fig. 5), on aborde les croisées dépourvues de vitrerie. Pour autant, sa fabrication ne change guère puisque, comme on l'a vu plus haut, une simple feuillure sur le bâti dormant permettrait d'y installer une vitrerie. Les volets sont donc fabriqués de la même façon. Leur épaisseur est importante et leur équarrissage grossier. A l'intérieur, les parements n'ont pas été dressés, mais au mieux blanchis (simple élimination des traces de sciage).

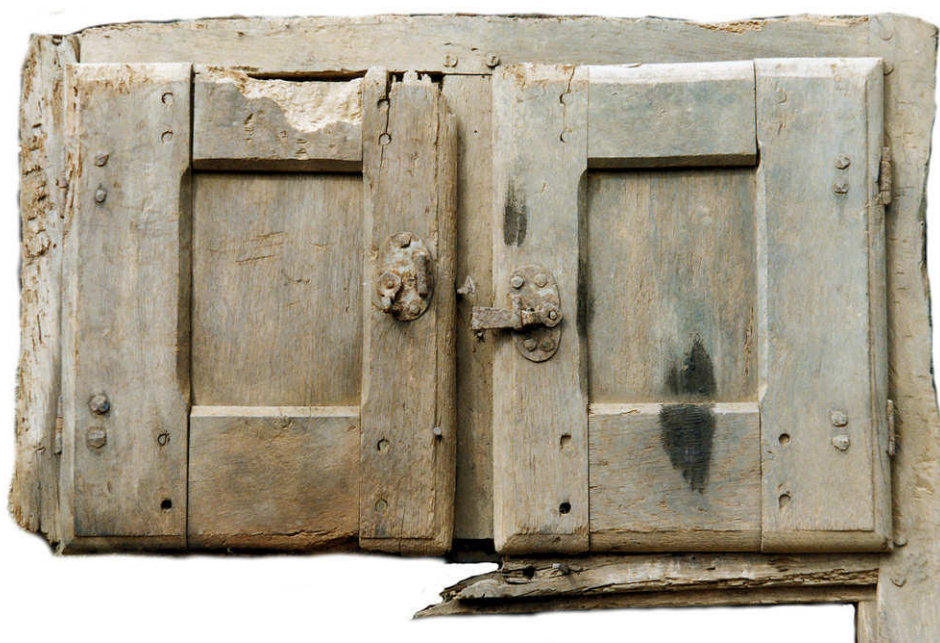
De la même époque, la croisée du logis du Bas-Canlou à Iffendic (fig. 7), très mutilée puisqu'elle a perdu ses volets du bas, est toute aussi réduite (environ 1,08 x 0,72 m). Le menuisier l'a néanmoins scindée en trois compartiments. Il est intéressant de remarquer que cette division, tout à fait justifiée dans des croisées vitrées où les surfaces de vitreries mises en plomb doivent être limitées pour éviter leur affaissement et maintenir des bâtis rigides lorsque ceux-ci sont employés, est appliquée ici alors que cette croisée est dépourvue de vitrerie<sup>5</sup>. Techniquement, la fenêtre aurait pu être fermée par deux volets qui auraient offert bien des avantages. Le procédé perdure donc en l'absence de vitrerie et de justification technique, semble-t-il, pour devenir un usage en toute circonstance.

Fig. 7. Logis du Bas-Canlou à Iffendic  
(élévation intérieure)

La petite croisée sans vitrerie d'Iffendic (fig. 7) est plus précise et mieux dressée. On remarquera toutefois, là encore, la proportion des battants sur lesquels sont ferrés les fiches et la hauteur des traverses qui permettent de constituer des bâtis très résistants.

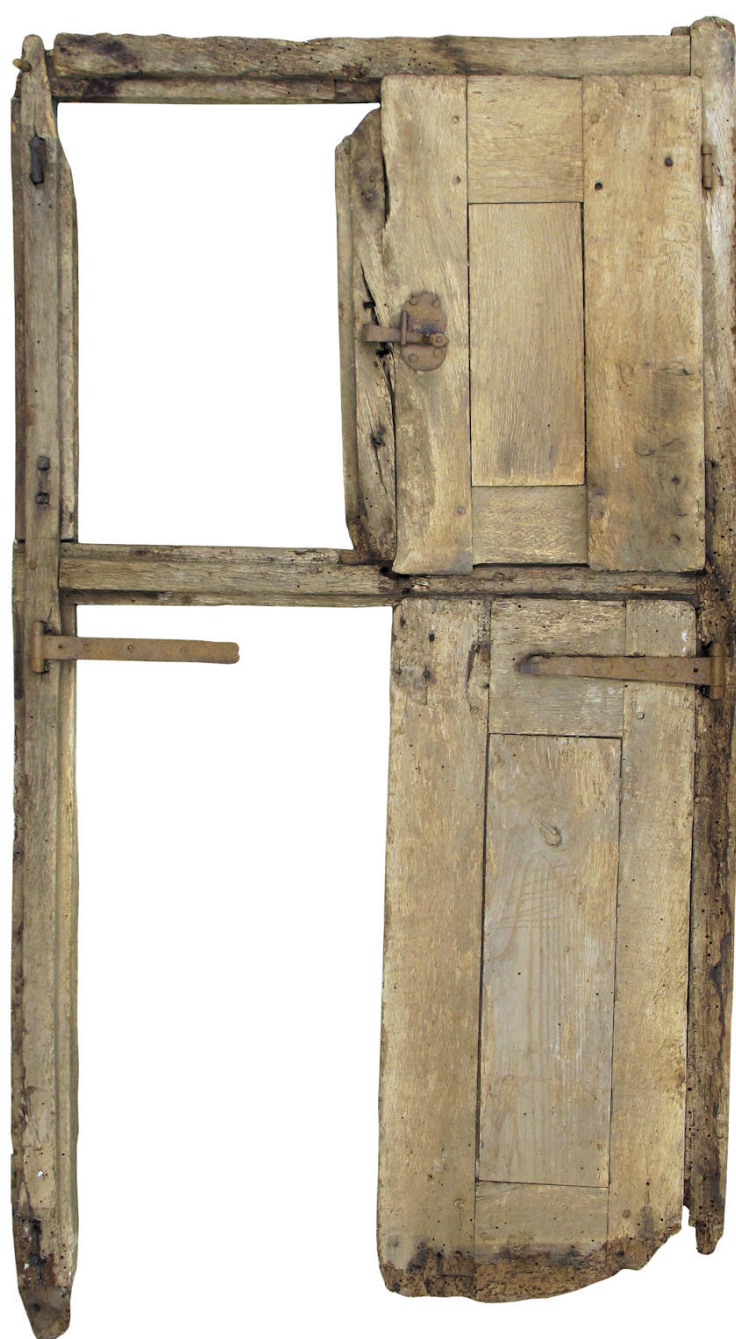
Fabriquée à la même période, la croisée du manoir de Kerméno à Grand-Champ était vitrée en partie haute (fig. 8). Sa conception reste élémentaire et réemploie en partie des éléments anciens (montant gauche du bâti dormant).

Fig. 8. Manoir de Kerméno à Grand-Champ  
(élévation intérieure)

Une maison à pan de bois de 1609, sise 3 rue Glatinière à Josselin, atteste d'une vitrerie dormante sur une demi-croisée (fig. 18). Datable de la première moitié du XVII<sup>e</sup> siècle, la croisée du manoir de Kerméno à Grand-Champ (fig. 8) et une autre, très mutilée, du manoir de la Rivaudière à Chevaigné (étude n°35003) montrent, elles aussi, l'emploi de la même technique.

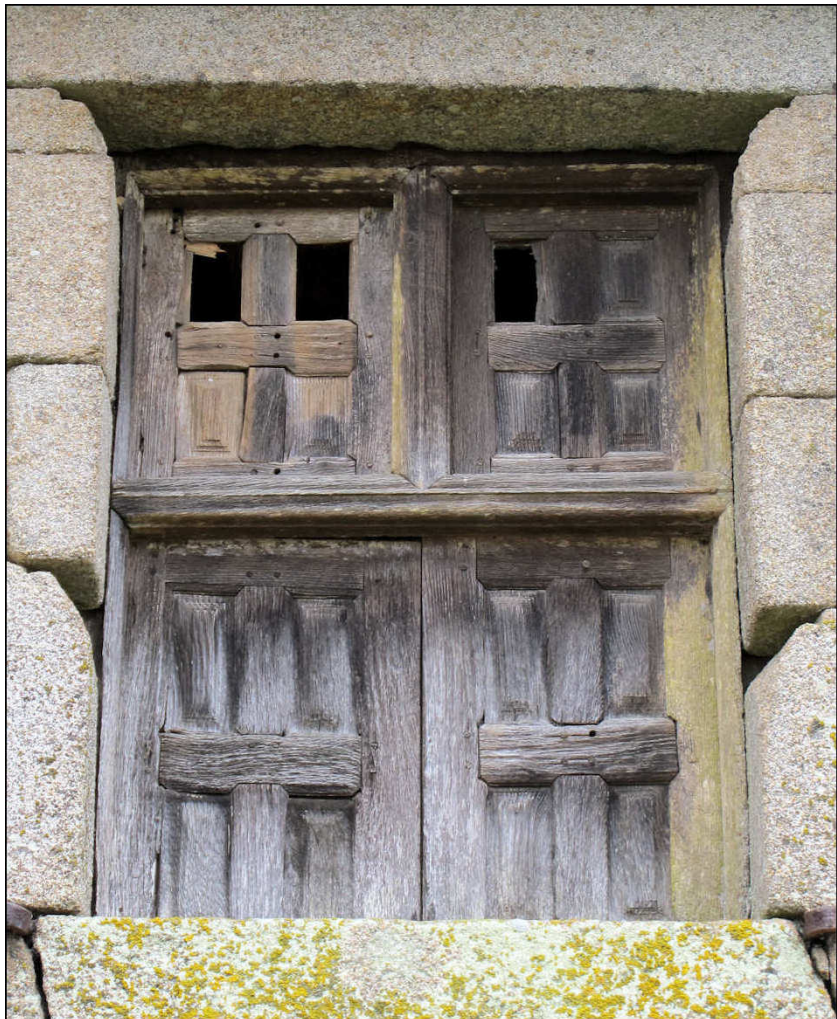
Celle du manoir de la Vallerie à Sens-de-Bretagne (fig. 10a et 10b), datée de 1649, est également dépourvue de vitrerie. Sa conception générale est identique à la précédente, mais sa facture est plus élaborée. Elle présente en outre la particularité d'avoir une moulure saillante en périphérie de son bâti dormant qui pouvait améliorer son étanchéité.

Fig. 10a. Manoir de la Vallerie à Sens-de-Bretagne  
(élévation extérieure)

Fig. 10b. Manoir de la Vallerie  
à Sens-de-Bretagne  
(élévation extérieure)

semble raisonnable de penser que les deux premières caractéristiques, la division en trois compartiments et les vitreries dormantes, ont été prépondérantes. En revanche, les volets et leur bâti surdimensionné ne sont pas aussi systématiques. Le manoir de la Vallerie (fig. 10) et la maison de Josselin (fig. 18) montrent ainsi des volets de facture classique. Nos études et nos recherches nous ont amené à en observer d'autres<sup>10</sup>.

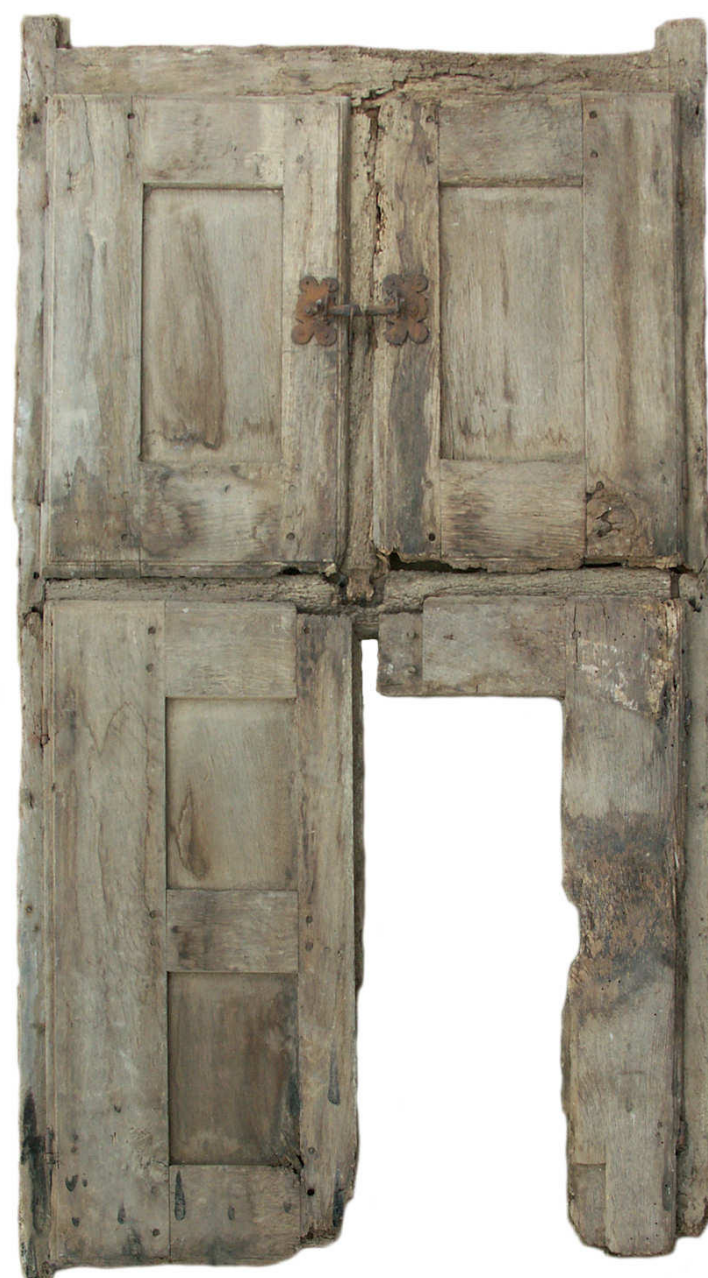
Fig. 11b. Manoir des Touches à Plénée-Jugon  
(élévation intérieure)

La croisée du manoir des Touches à Plénée-Jugon (fig. 11a et 11b) était vitrée en partie haute et a, elle aussi, un remplage de bois mouluré. Selon un usage que l'on observe à partir du milieu du XVIIe siècle, son croisillon s'est abaissé sensiblement au niveau de son axe horizontal. D'autres croisées de ce type et datables également du troisième quart du XVIIe siècle sont encore conservées partiellement au couvent des Dominicaines à Dinan et au prieuré Saint-Magloire à Léhon.

La croisée du troisième quart du XVII<sup>e</sup> siècle du manoir des Touches à Plénée-Jugon (fig. 11) emploie également une vitrerie dormante posée sur son croisillon à profil torique.

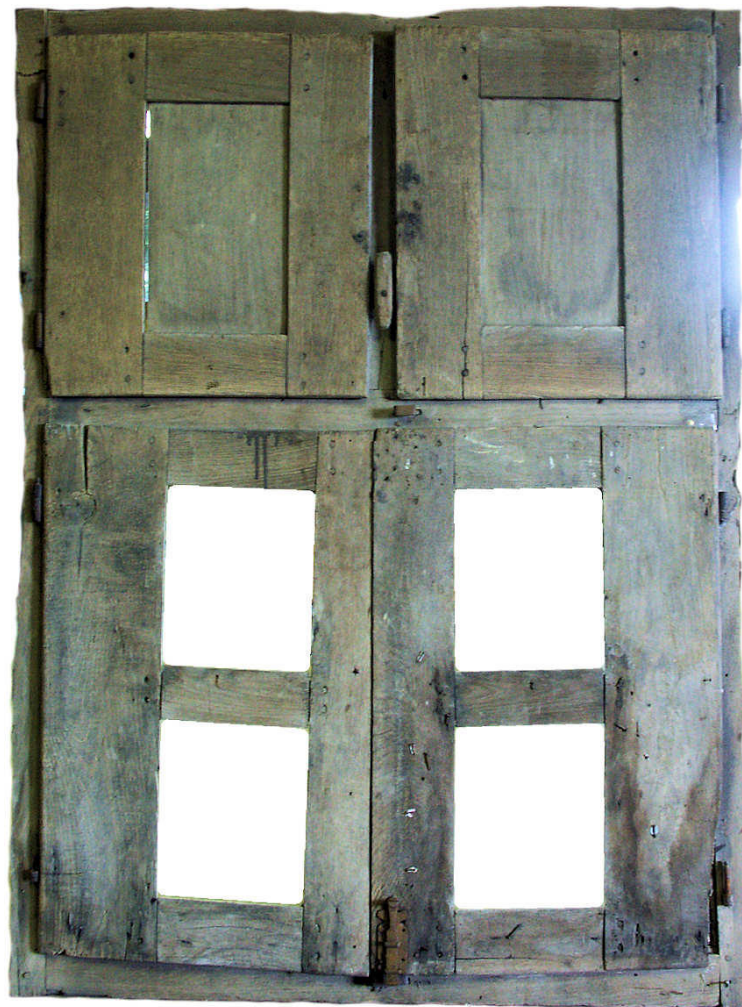
Fig. 12. Manoir de la Ville Emerot (élévation intérieure)

La croisée du manoir de la Ville-Emerot (fig. 12) a été très remaniée. Ses volets ont été retailés pour les adapter à un nouveau bâti dormant moins large. Sa restitution graphique permet toutefois de montrer qu'elle comportait trois compartiments fermés par de simples volets. Sa serrurerie et la forme de ses moulures laissent à penser qu'elle a été fabriquée durant la deuxième moitié du XVIIe siècle. Cette forme simple s'observe donc pendant tout ce siècle.

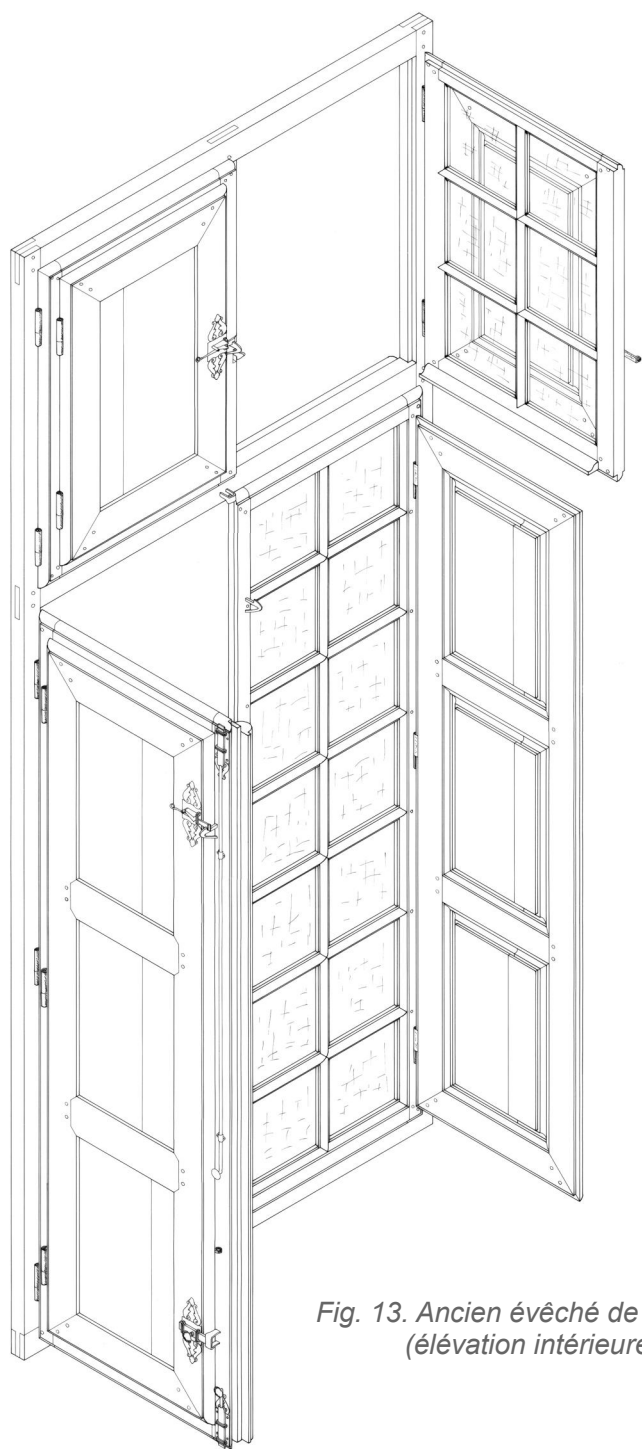
La croisée de l'ancien évêché de Tréguier (fig. 13), du début du XVIIIe siècle, constitue un modèle à part. Bien qu'elle soit elle aussi à trois compartiments, elle rejoint l'évolution générale des menuiseries qui s'amorce quelques années plus tôt et s'observe plus aisément en milieu urbain. En effet, depuis l'extérieur, cette croisée simule quatre compartiments. En fait, le meneau du bas n'est pas assemblé dans le bâti dormant, mais fixé sur le vantail gauche. Il s'ouvre donc avec ce dernier et dégage la partie basse de la croisée. Alors que jusqu'ici les vantaux du bas battaient l'un sur l'autre par l'intermédiaire d'une simple feuillure, voire d'une double feuillure dans le meilleur des cas, à Tréguier, les deux battants du milieu ferment par une noix et une contre noix qui permettent une bien meilleure étanchéité et surtout maintiennent les deux vantaux dans le même plan pour éviter leur gauchissement. Ce système annonce bien évidemment les battants à mouton et gueule de loup qui se développeront quelques décennies plus tard.

Fig. 13. Ancien évêché de Tréguier (élévation intérieure)

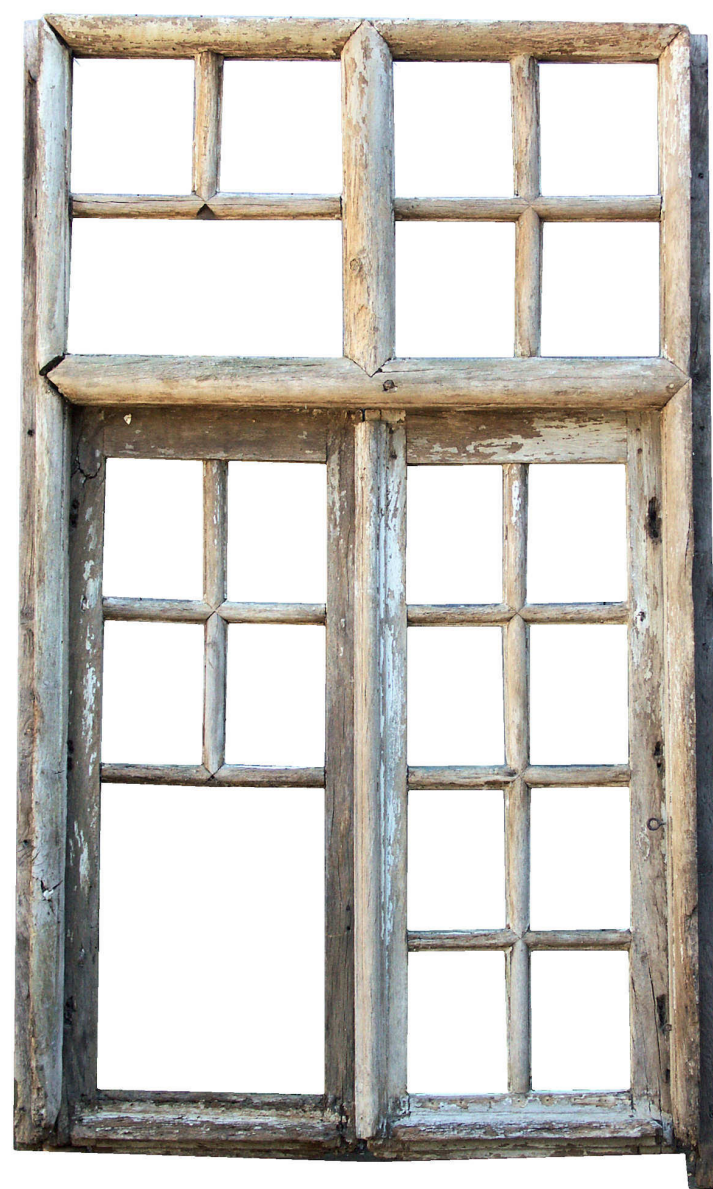
La petite croisée d'une maison de Bécherel (fig. 14), datable du premier quart du XVIIIe siècle, s'inscrit dans la même lignée que la précédente. Le profil de son meneau inférieur, toujours fixé sur le vantail vitré, s'est considérablement réduit. Il devient un simple couvre-joint et ne cherche plus à simuler une division en compartiments aussi affirmée. Il s'agit bien évidemment des dernières évolutions de la croisée traditionnelle qui conduiront rapidement les menuisiers à ne conserver qu'une simple traverse d'imposte sur les châssis les plus élevés.

Fig. 14. Maison de Bécherel (élévation extérieure)

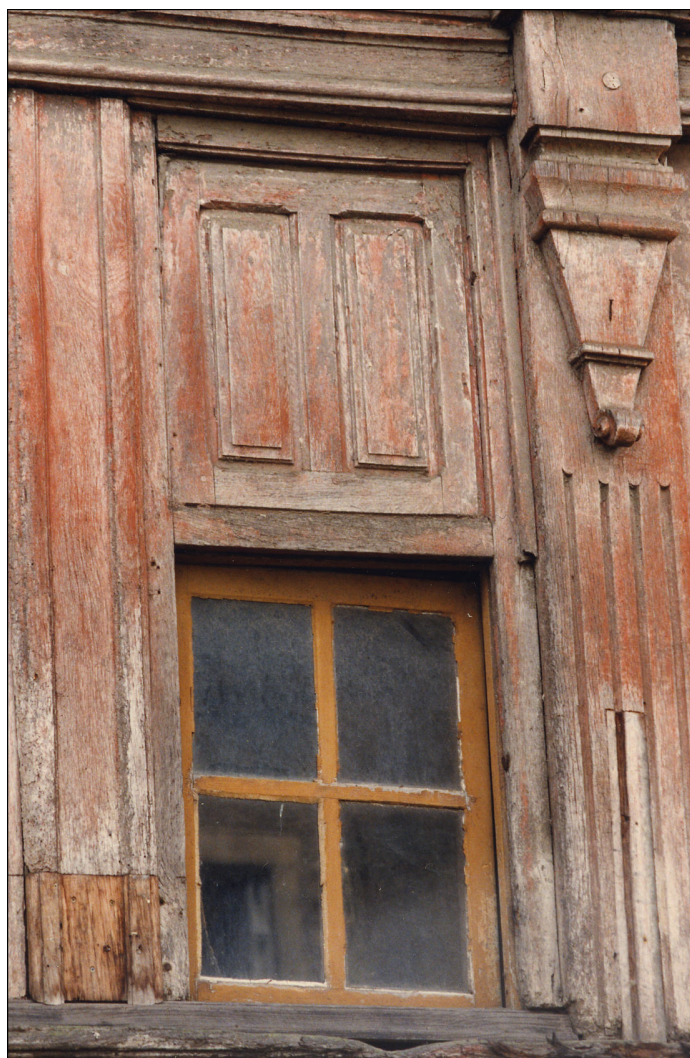
Fig. 17a. Volet du manoir de la Cour à Gourhel (1570)

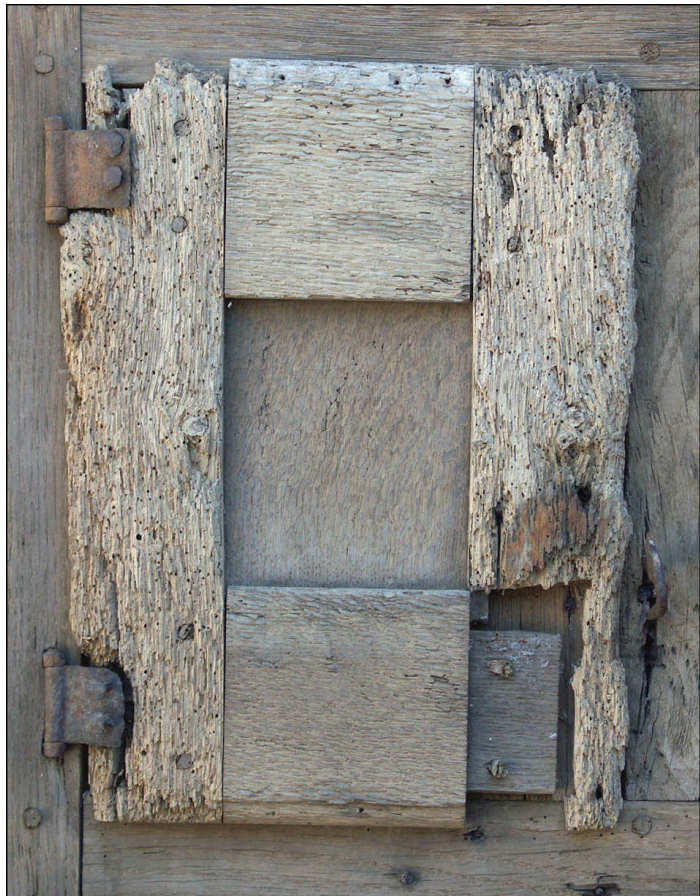
Fig. 19. Volet du manoir de la Croix-Courte à Miniac-sous-Bécherel (élévation intérieure)

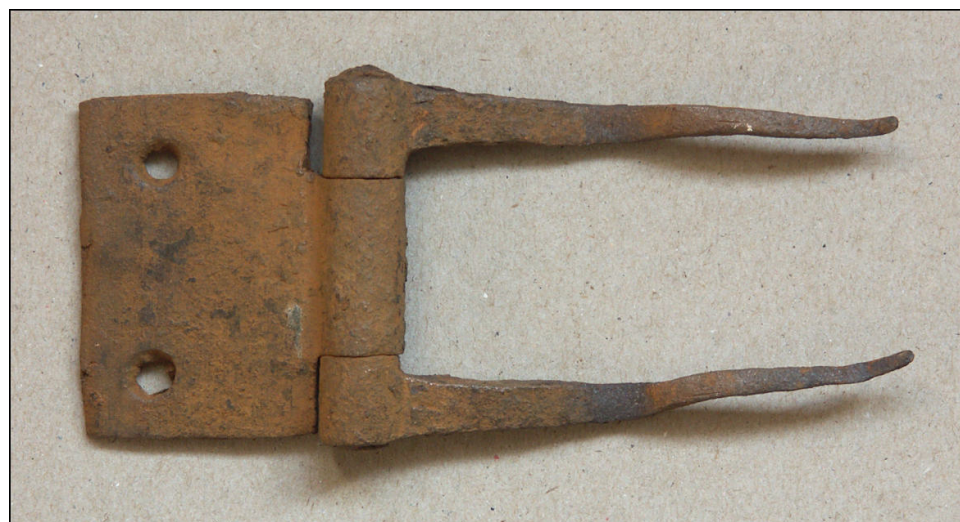
Pour montrer toute l'originalité de ces croisées bretonnes, il est intéressant de souligner une autre caractéristique, bien que moins visible, concernant le ferrage des volets. En effet, leur rotation est assurée par des fiches à trois nœuds à broche rivée dont le type est, là encore, quasi exclusif à la Bretagne<sup>11</sup>. Elles sont composées d'une aile à nœud unique maintenue dans une mortaise pratiquée dans le battant du volet et de deux lacets traversant le montant du bâti dormant (fig. 20). On observe toutefois une variante de ce dispositif où une aile à deux nœuds enserre un lacet unique. Ce type de fiche ne se met guère en place, pour résoudre le recouvrement des bâtis, avant le deuxième quart du XVI<sup>e</sup> siècle, donc après le règne des pentures à charnière<sup>12</sup>. Il est abandonné progressivement dans la première moitié du XVII<sup>e</sup> siècle au profit des fiches à gond qui permettent le démontage des volets. Son originalité provient de son montage sur des lacets traversants. En effet, les provinces voisines utilisent durant la même période des fiches assez comparables mais dont les trois ou cinq nœuds sont montés exclusivement sur des ailes qui sont fichées dans des mortaises de la même épaisseur<sup>13</sup>.

Fig. 20. Fiche à broche rivée à deux lacets

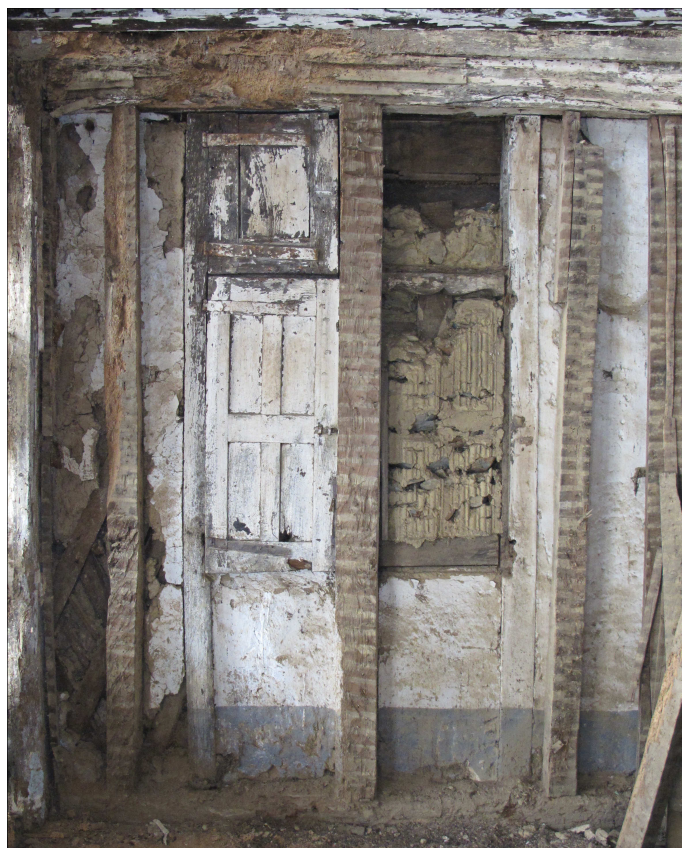
Fig. 21a. Maison Morice à Josselin  
(élévation intérieure)
