# Petites croisées de l'habitat rural des Monts d'Arrée (Bretagne)

A l'invitation des ateliers de charpente et menuiserie Le Ber à Sizun, nous avons réalisé en juillet 2013 quelques relevés d'un type particulier de croisée utilisé pendant plusieurs siècles dans les Monts d'Arrée. Il n'est pas sans rappeler celui que nous avons étudié en Normandie dans les régions de Saint-Lô (étude n°50001) et Vire (étude n°14012). Il s'en distingue cependant par l'absence de tout ouvrage en métal. Les croisées sont en effet réalisées entièrement en bois et ne possèdent ni vitrage pour les plus anciennes, ni élément métallique pour assurer la rotation ou la fermeture de leurs volets. De fabrication élémentaire et totalement inadaptées à nos modes de vie actuels, leur conservation est évidemment compromise. On les observe encore principalement autour de Commana, Sizun, Brasparts et Saint-Rivoal. Plusieurs témoins nous permettront de présenter leur mode de fabrication pour en montrer l'originalité et de donner quelques éléments de chronologie. Mais en l'absence d'un recensement exhaustif, nous n'irons pas au-delà dans leur étude.

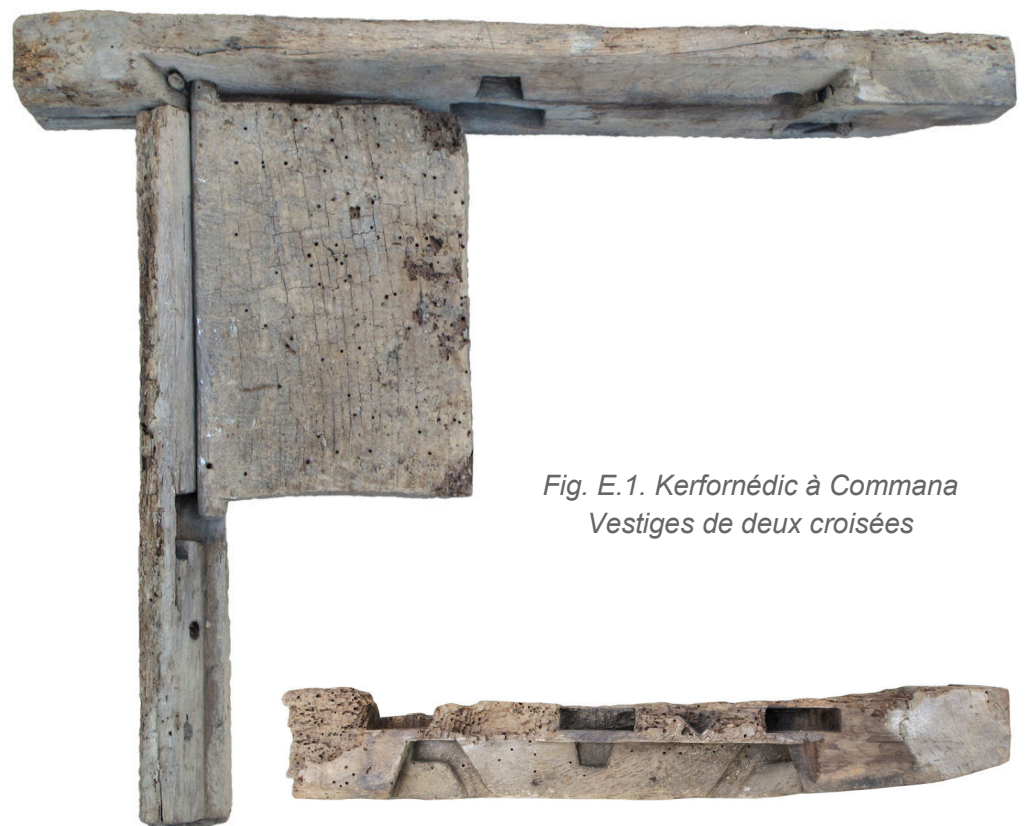
Fig. E.1. Kerfornédic à Commana  
Vestiges de deux croisées

Les vestiges sont modestes (fig. E.1), mais ont l'avantage de montrer un volet ancien. On retrouve les caractéristiques vues précédemment : croisée divisée en quatre compartiments malgré ses petites dimensions, traverses montées en chapeau, bâti fortement ébrasé, volet d'un seul tenant (315 x 220 x 24 mm) et absence de serrurerie. Les traverses en chapeau qui débordaient largement du bâti permettaient de le fixer dans les ébrasements de la fenêtre lors du montage du mur. Une pièce d'appui provenant d'un autre châssis montre également la présence de barreaux dans les compartiments du bas.

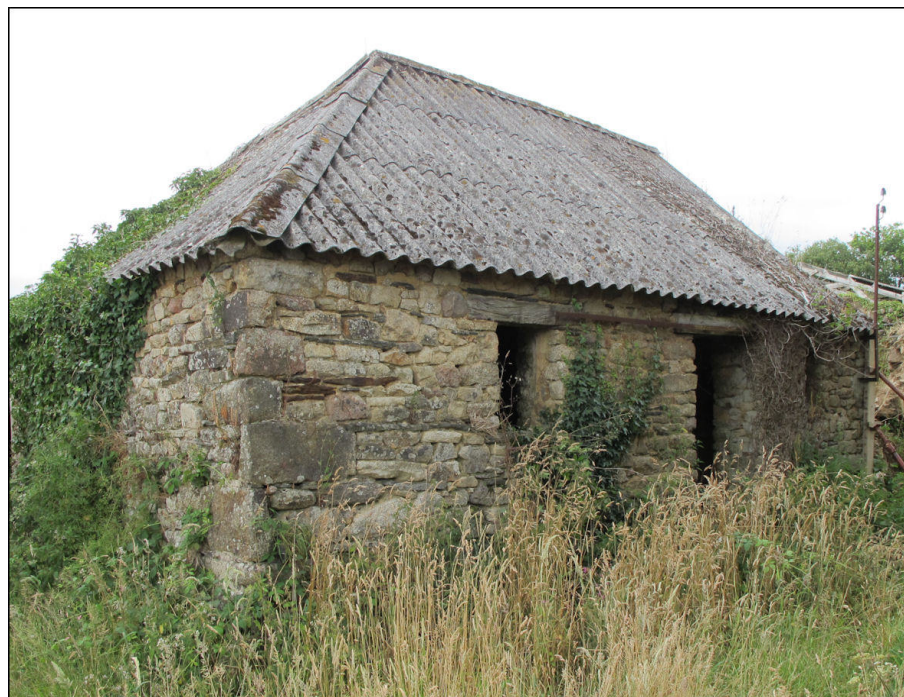
Fig. E.2. Linguinou à Commana

Deux petites croisées de fabrication identique éclairaient cet édifice de dimensions réduites. La première a été déposée et a fait l'objet d'un relevé tandis que la seconde, encore en place, nous a permis d'étudier un autre mode de fixation.

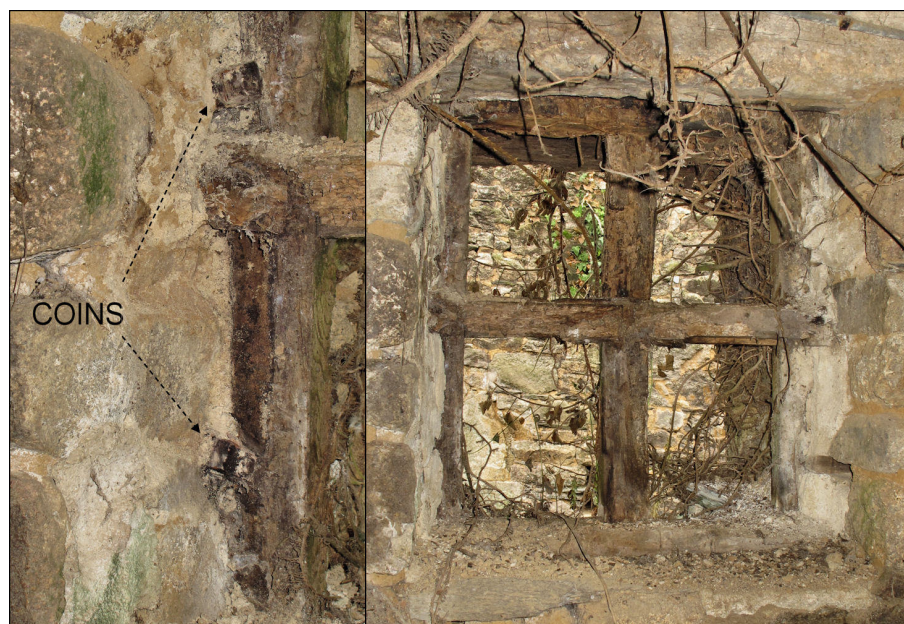
Fig. E.3. Croisée de Linguinou à Commana

La croisée encore en place (fig. E.3) permet d'observer une autre façon de la solidariser aux maçonneries. Ici, les traverses en chapeau ne sont pas débordantes et ne pénètrent pas dans les ébrasements. Le bâti dormant a donc été posé après la réalisation du mur et maintenu par des coins en bois fichés dans les joints entre les pierres. Il n'y a donc aucun apport de métal dans la réalisation et la pose de ce type de croisée.

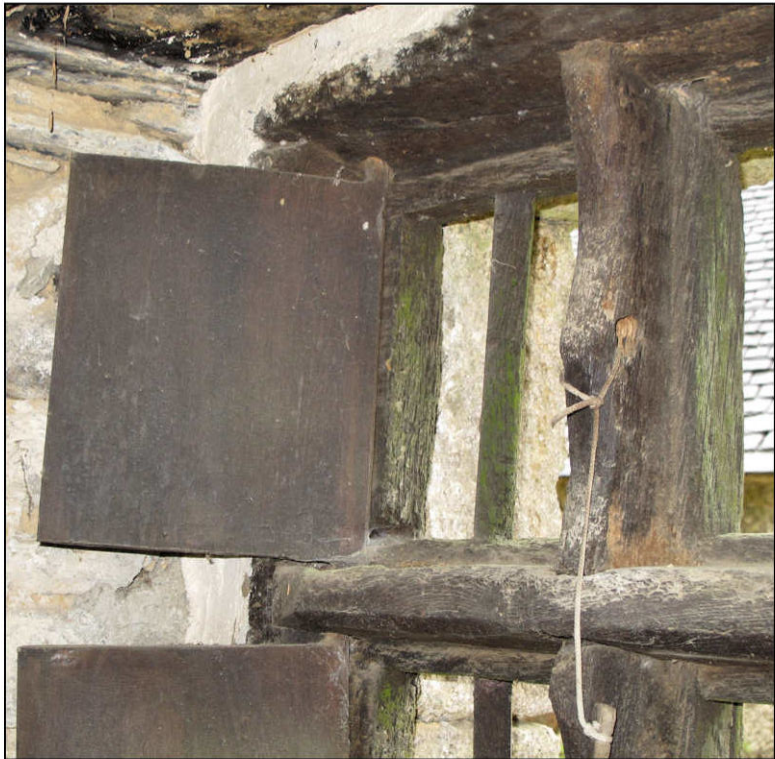
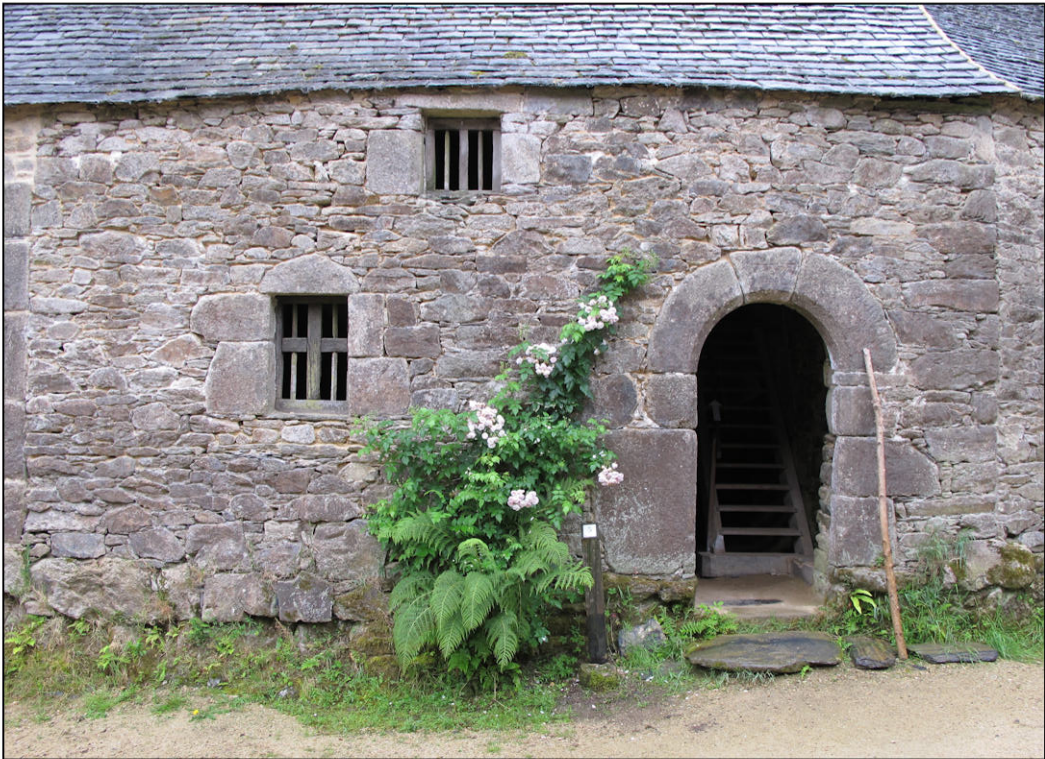
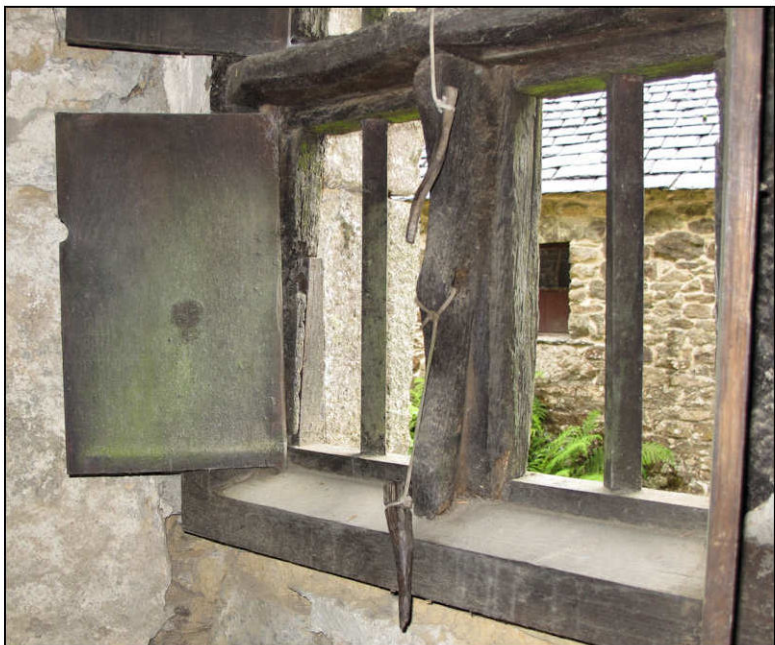
| Petites croisées de l'habitat rural<br>des Monts d'Arrée (Bretagne) | Planche n°1 - Kerouat à Commana | | |

Le moulin proprement dit date de 1610. Le logis accolé qui conserve ses deux châssis de fenêtre n'est construit qu'en 1777. Une petite croisée éclaire son rez-de-chaussée alors que son étage ne bénéficie que d'un châssis à deux compartiments de taille encore plus modeste.

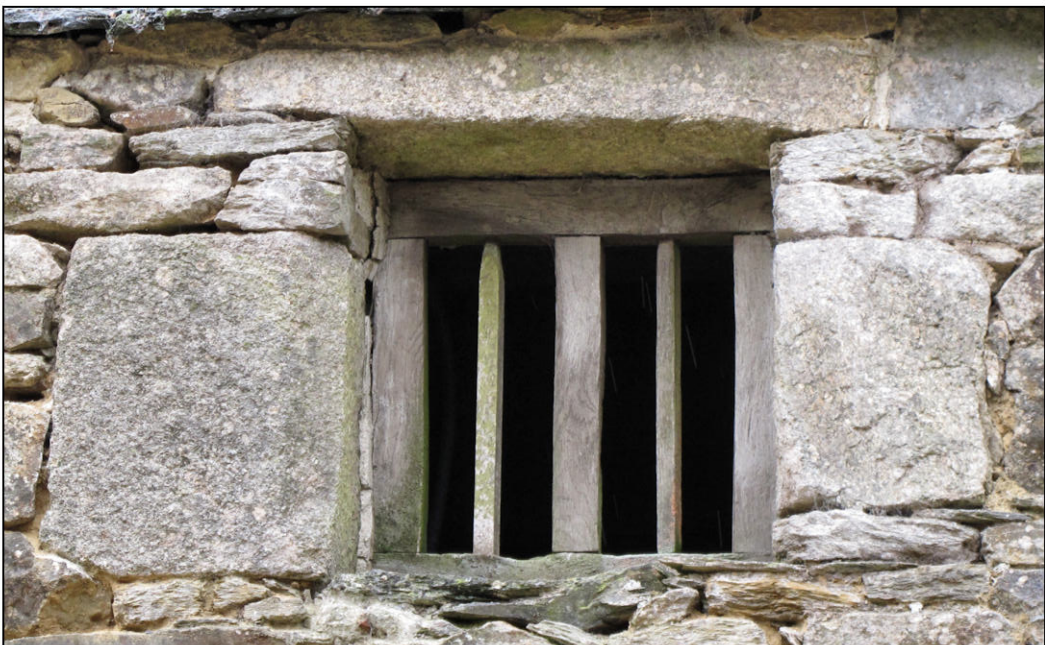
Fig. 1.4. Châssis de l'étage

Son mode de construction est le même, mais il est limité à deux compartiments jumeaux fermés également par des volets. Ce châssis est l'unique éclairage de la pièce de l'étage.

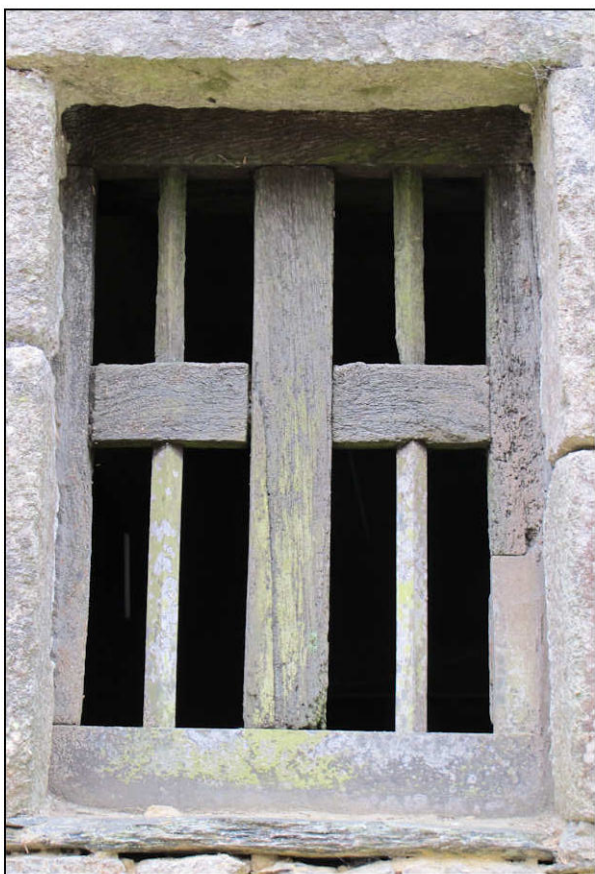
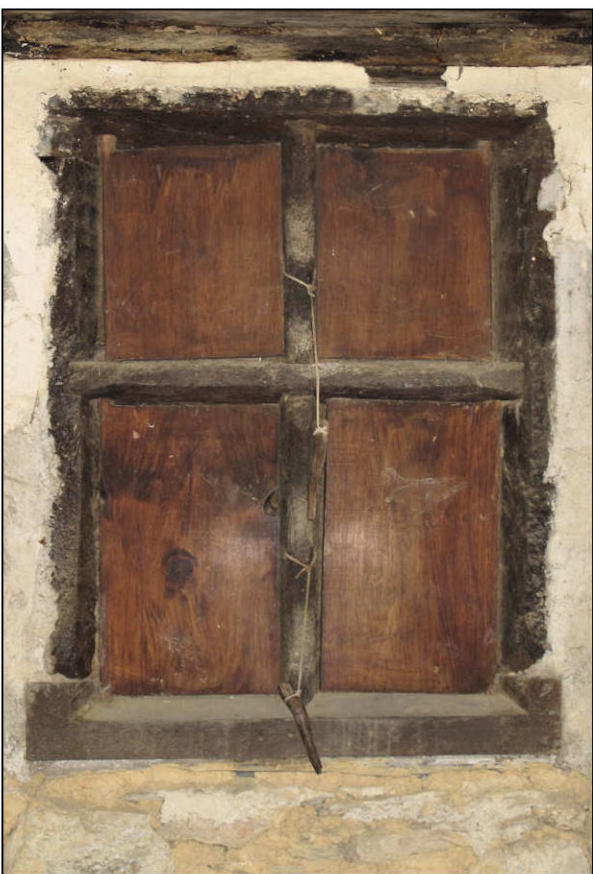
Fig. 1.5. Croisée du rez-de-chaussée

Son bâti dormant est composé de deux montants et de deux traverses montées en chapeau. Dans un bâti traditionnel, les montants filent et interrompent les traverses. Ici, c'est le contraire et les traverses en chapeau peuvent largement déborder du cadre comme nous le verrons plus loin pour entrer dans la maçonnerie. Le bâti est divisé en quatre petits compartiments, eux-mêmes séparés par un barreau placé sur l'angle. L'ensemble est taillé très grossièrement mais les deux meneaux adoptent néanmoins une forme en accolade qui leur donne plus de légèreté et permet de réserver la place nécessaire pour percer les gâches des deux niveaux de volets. Les traverses en chapeau ainsi que les deux montants qui forment le bâti sont largement ébrasés pour faciliter l'ouverture des volets.

Ses volets ont été entièrement refaits d'un seul tenant en réservant un peu de matière pour tailler leurs pivots. Ils sont montés dans le bâti dormant en les levant légèrement et en les faisant redescendre dans les entailles prévues à cet effet. Leur fermeture est assurée très simplement par des chevilles.

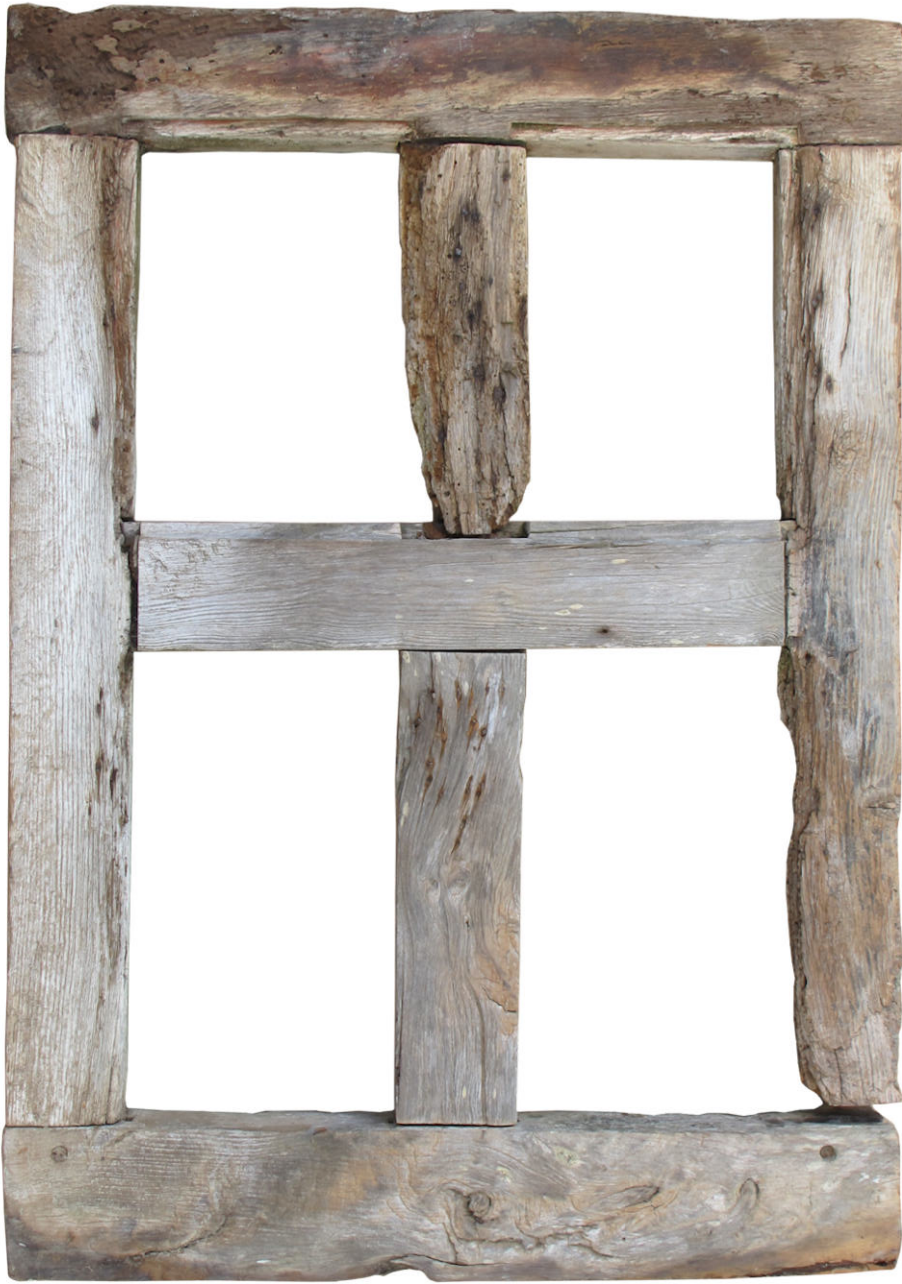
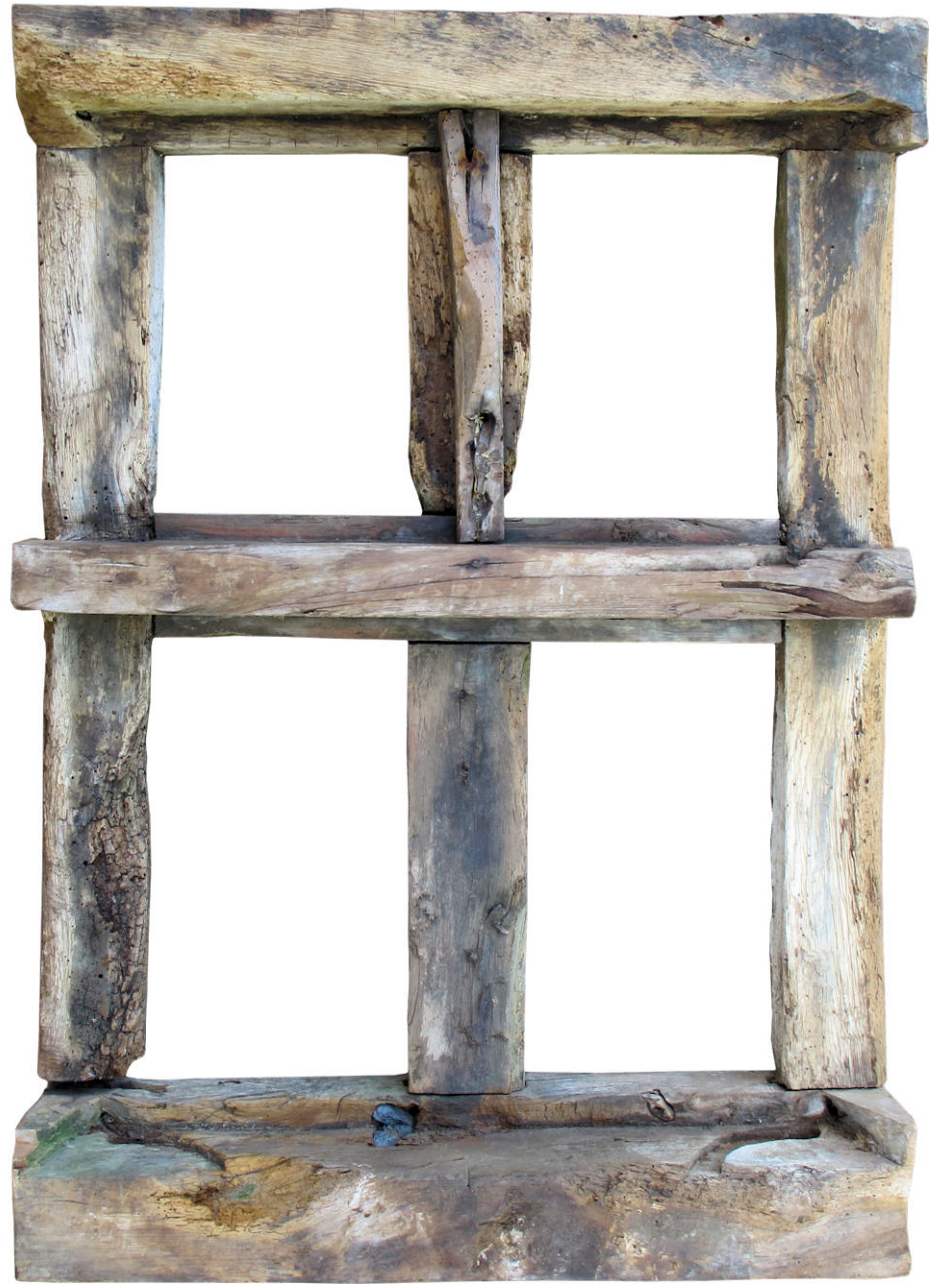
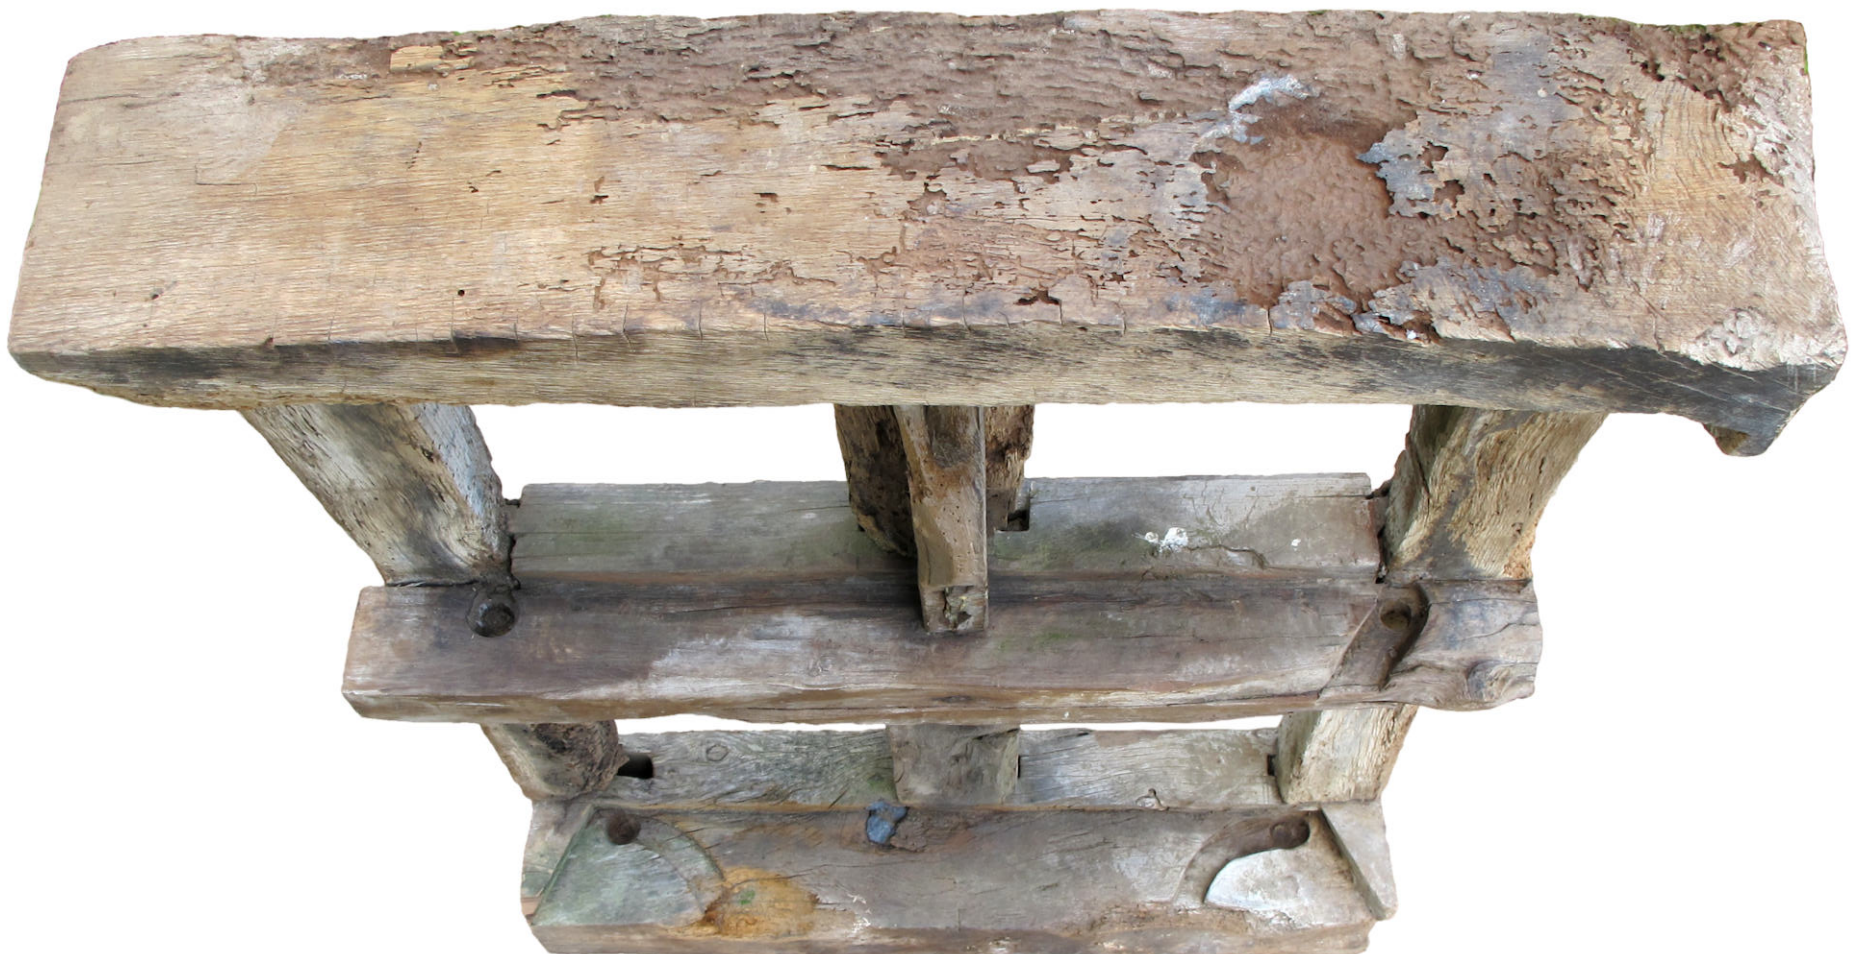
Planche n°2 - Linguinou à Commana

La croisée déposée, dont seul le bâti dormant est conservé, est construite sur le même principe que les autres. Plusieurs caractéristiques permettent toutefois de la différencier :

- ses traverses en chapeau ne débordent pas le bâti dormant ;
- ses montants sont moins épais et n'ont donc pas besoin d'être ébrasés ;
- ses gâches, qui sont réalisées dans un montant découpé en chapeau de gendarme, sont ajoutées au meneau ;
- ses éléments sont réalisés en chêne et en if de médiocre qualité. L'aubier est important et les défauts sont nombreux (à noter une pierre noyée dans l'appui) ;
- ses éléments sont taillés grossièrement ;
- ses compartiments ne sont pas divisés par des barreaux.

A l'extérieur, les deux compartiments du haut présentent une feuillure à verre. Il s'agit probablement d'une modification ultérieure pour les doter de vitrages. Bien que le ravancement de feuillure au pied du meneau pourrait justifier la disposition, le croisillon paraît avoir été changé et modifié en conséquence.

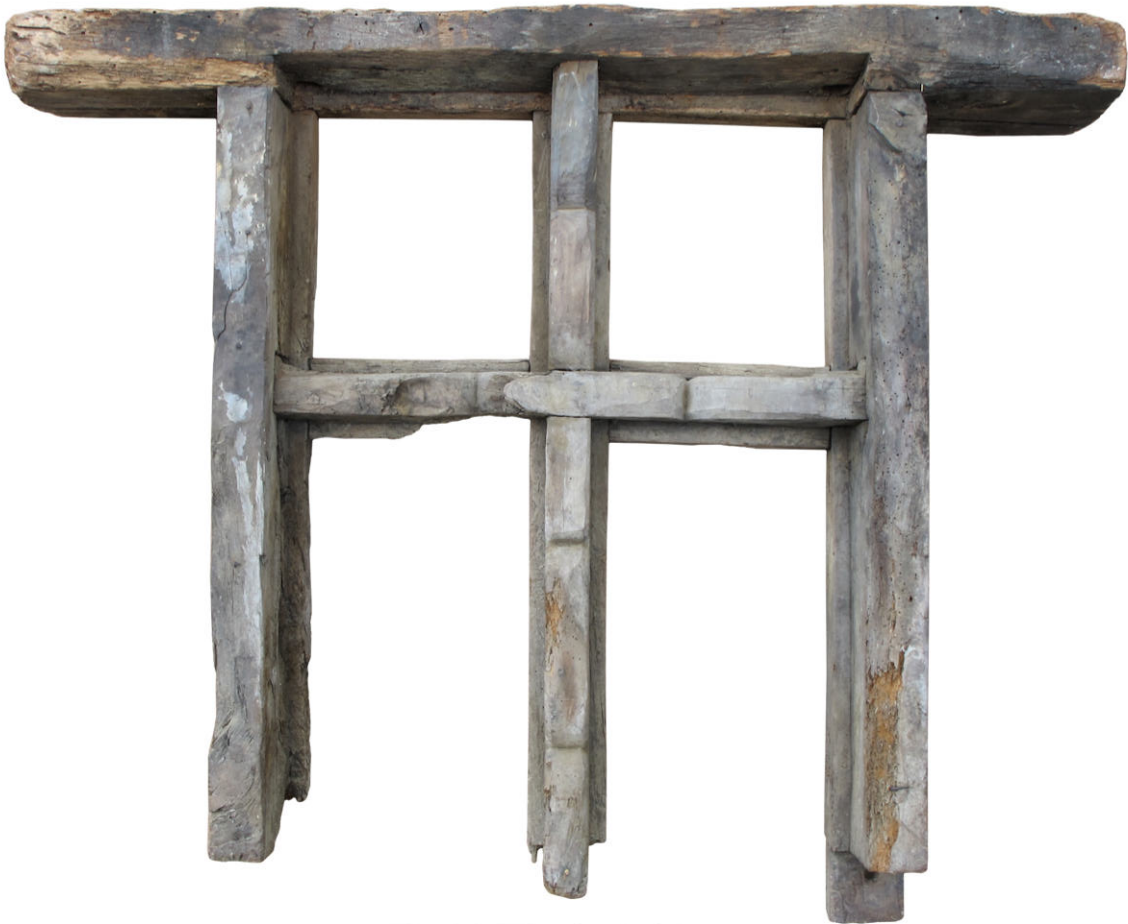
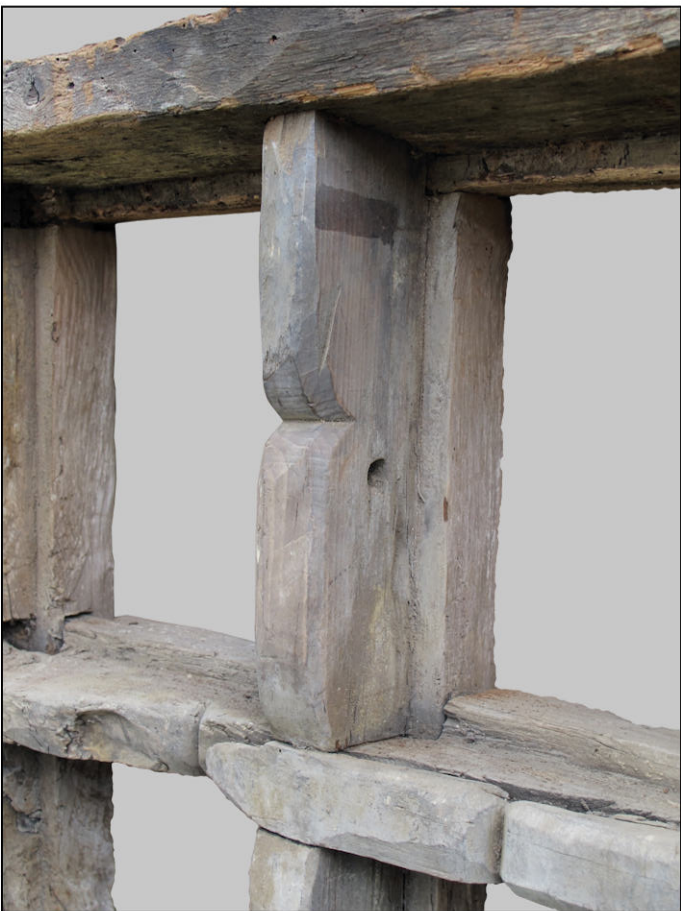
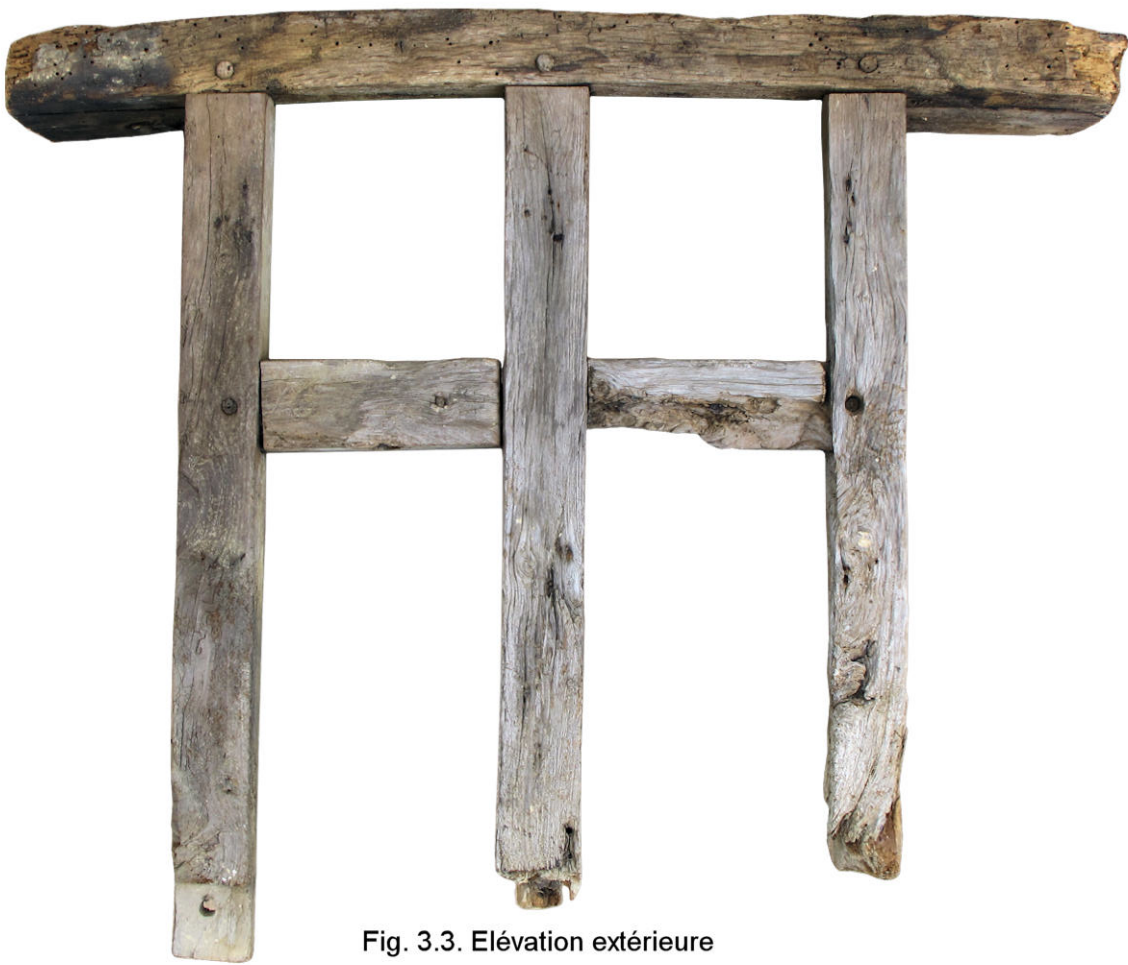
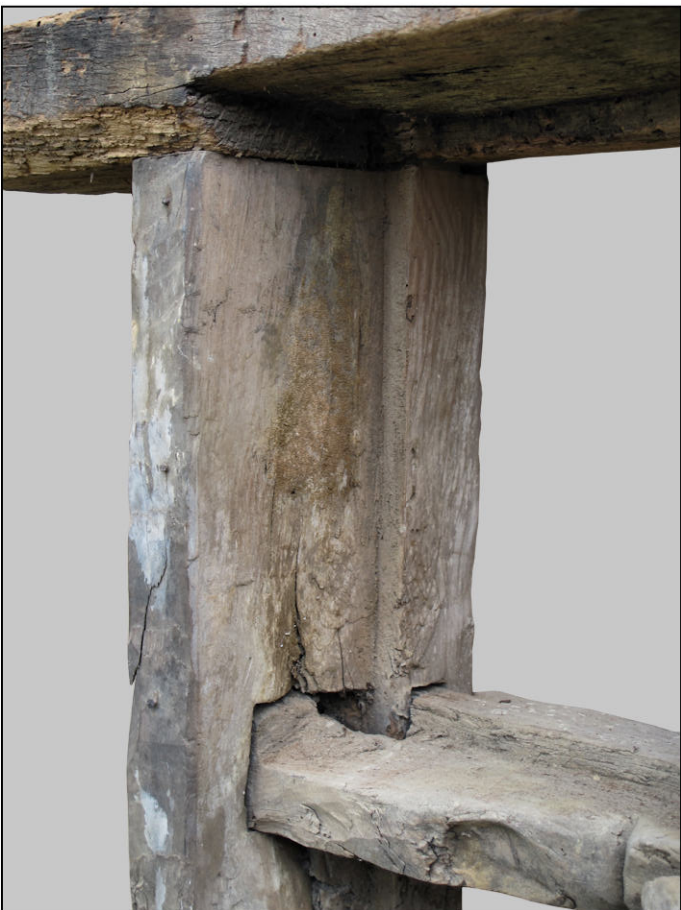
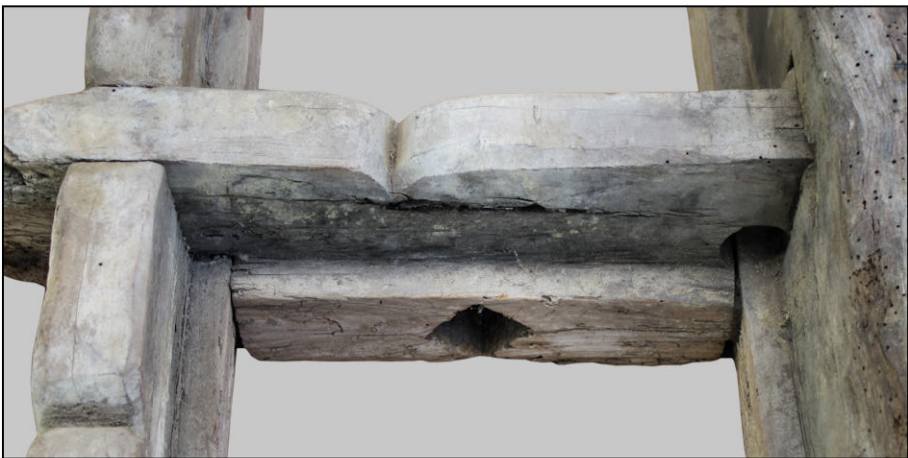
| Petites croisées de l'habitat rural<br>des Monts d'Arrée (Bretagne) | Planche n°3 - Kergombou à Saint-Rivoal | | |

Cette croisée, dont seul le bâti dormant a subsisté, provient d'un édifice détruit du hameau de Kergombou. Elle est aujourd'hui conservée par l'écomusée de Saint-Rivoal. Elle reprend pour l'essentiel les principes étudiés précédemment, à savoir un bâti avec traverses débordantes montées en chapeau ainsi qu'un meneau et un croisillon assemblés à mi-bois et découpés pour placer les gâches. Par contre, son bâti n'étant pas ébrasé, le dégagement laissé aux volets est faible. Le linteau est quant à lui légèrement ébrasé pour faciliter l'ouverture des volets. Leur installation sur le croisillon a nécessité de le gruger quelque peu et de conserver une petite masse de bois sous chaque pivot afin de les rehausser et d'éviter qu'ils ne frottent trop (fig. 3.4). On notera également que les compartiments du bas étaient divisés par un barreau placé sur l'angle. Comme la précédente, l'if et le chêne se côtoient pour la réalisation du bâti dormant. Enfin, cette petite croisée nous offre l'avantage d'être datée, le millésime « 1673 » étant gravé sur son croisillon (fig. 3.5).

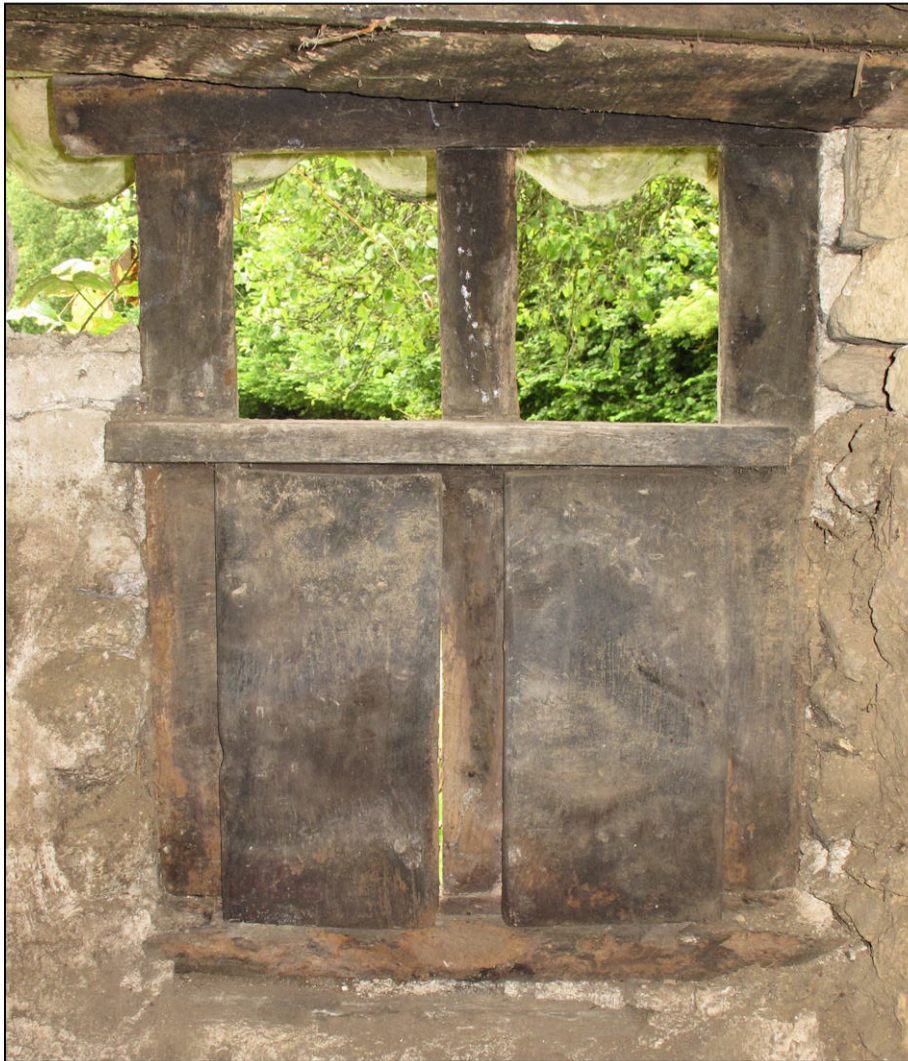
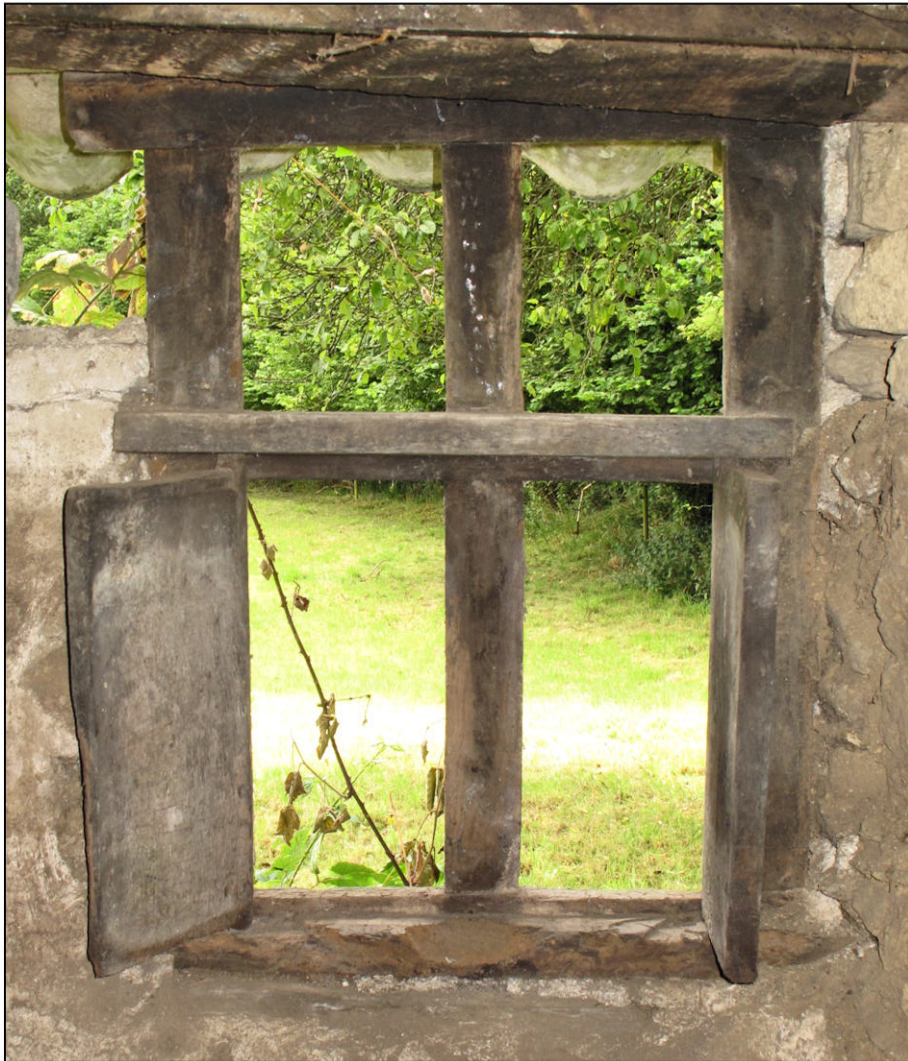
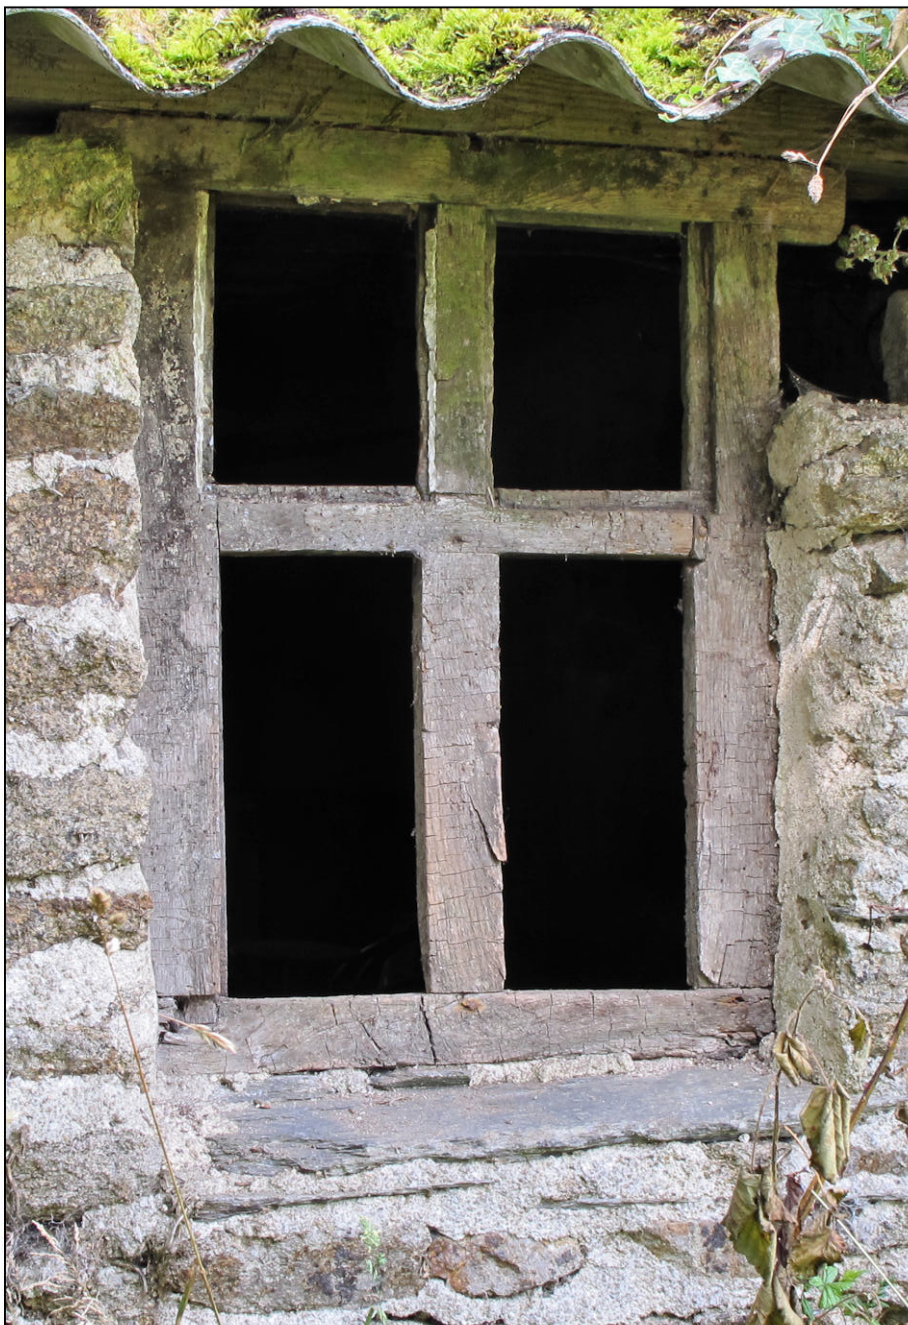
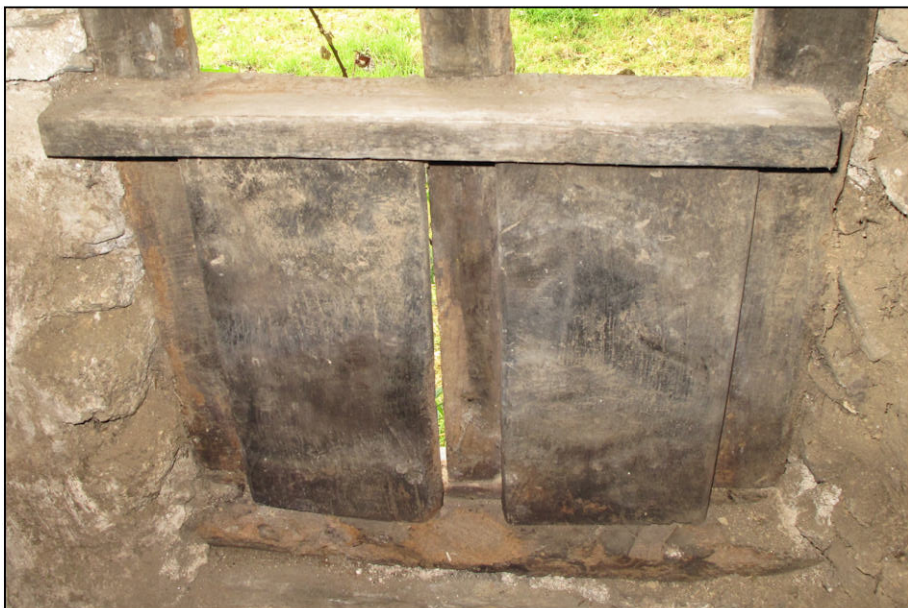
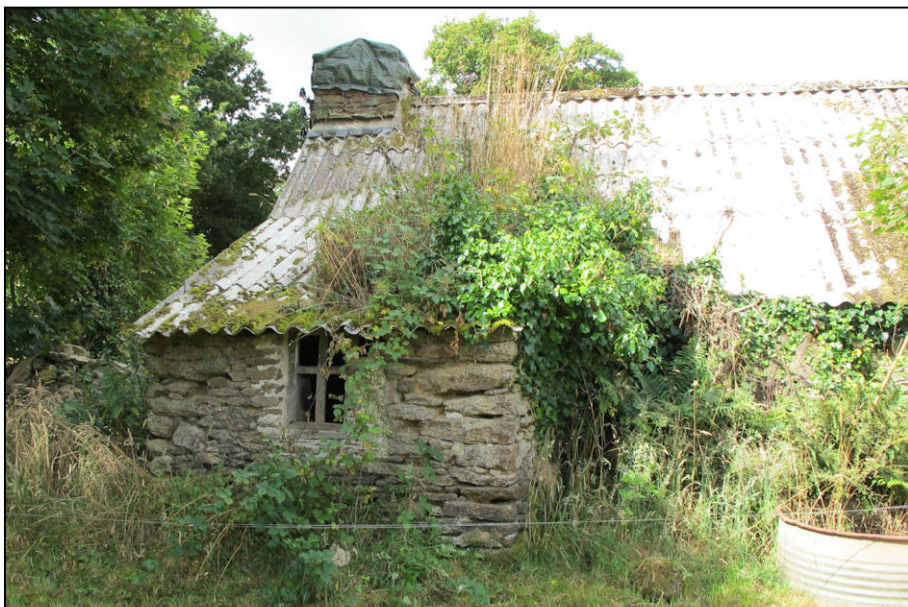
| Petites croisées de l'habitat rural<br>des Monts d'Arrée (Bretagne) | Planche n°4 - Créac'h Brulu à Sizun | | |

Cette croisée correspond à un réaménagement de l'édifice qui a occasionné un remaniement des maçonneries de son ouverture. Elle est plus simple que les autres et seuls son croisillon et sa pièce d'appui font saillie vers l'intérieur pour articuler ses volets limités aux deux compartiments inférieurs. Elle ne possède pas de volets en partie haute mais présente des feuillures à l'extérieur pour installer des carreaux de verre. Par comparaison avec celles datées de 1673 et 1777, on peut penser qu'elle est postérieure et vraisemblablement du XIXe siècle.
