LE FAOU (Finistère)

Maison, 21 place des Fusillés

Claire-voie

Premier quart du XVIIe siècle

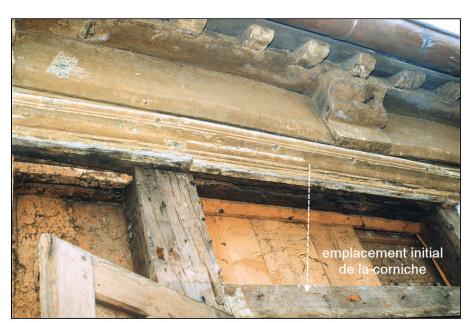
Fig. 1.2. Travée 6

Les cinq compartiments supérieurs participaient, semble-t-il, à l'éclairage de la pièce. On retrouve dans la travée 6 une rainure sur le tableau gauche et dans cette même travée un petit tasseau (en bois résineux) cloué par des pointes forgées sur la traverse intermédiaire (fig. 3.2 et plan n°1). Les travées 3 et 5 présentent également des traces assez nettes de tasseaux et d'infiltrations d'eau (coulures de tanin) qui confirment la présence d'un matériau translucide (fig. 3.3).

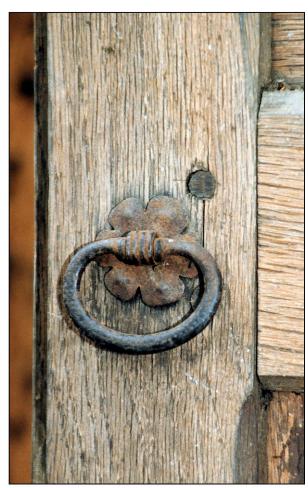
Fig. 3.5. Poignée

Des fiches à broche rivée comprenant un lacet et une aile à deux nœuds assuraient la rotation des volets (fig. 3.4). Les exemples de ce type sont nombreux en Bretagne au XVIe siècle. Un seul verrou vertical, situé au niveau de l'appui, fermait les volets. Sa platine présente un motif ajouré d'un cœur qui évoque déjà les panaches qui se développeront quelques décennies plus tard (fig. 3.6). Une boucle de tirage sur rosace en métal repoussé facilitait la préhension du volet (fig. 3.5). Sa présence n'est pas sans rappeler les pendeloques couramment employées sur les croisées bretonnes.
