LISIEUX (Calvados)

Manoir des Mathurins

Deux ensembles de châssis

1 / fin des années 1570
2 / probablement début des années 1670

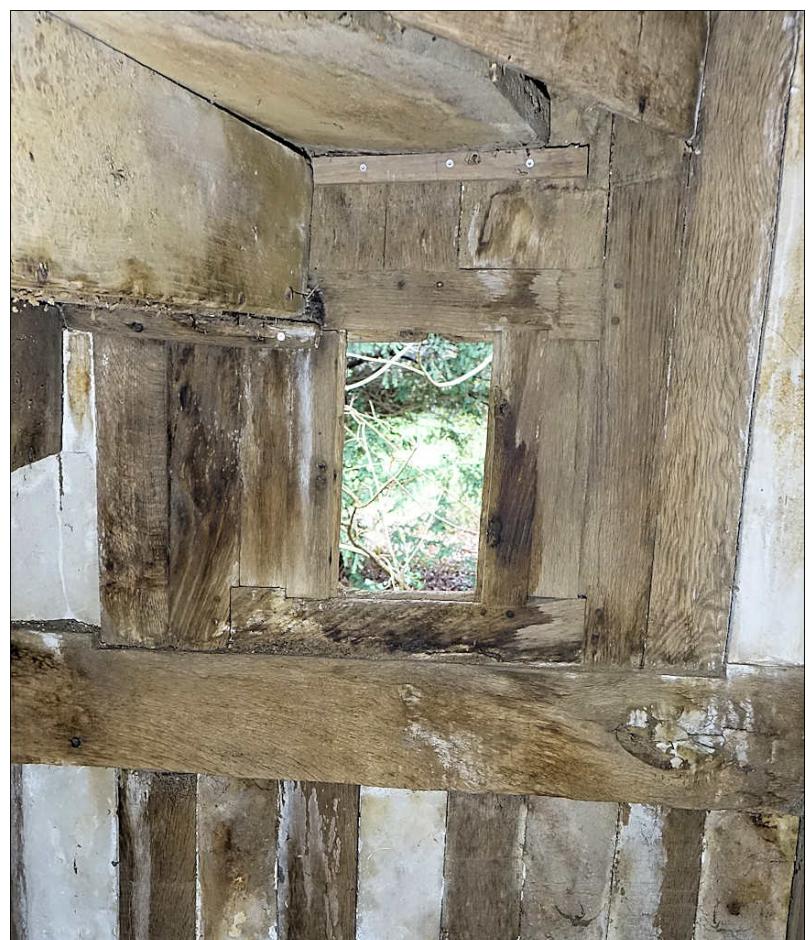
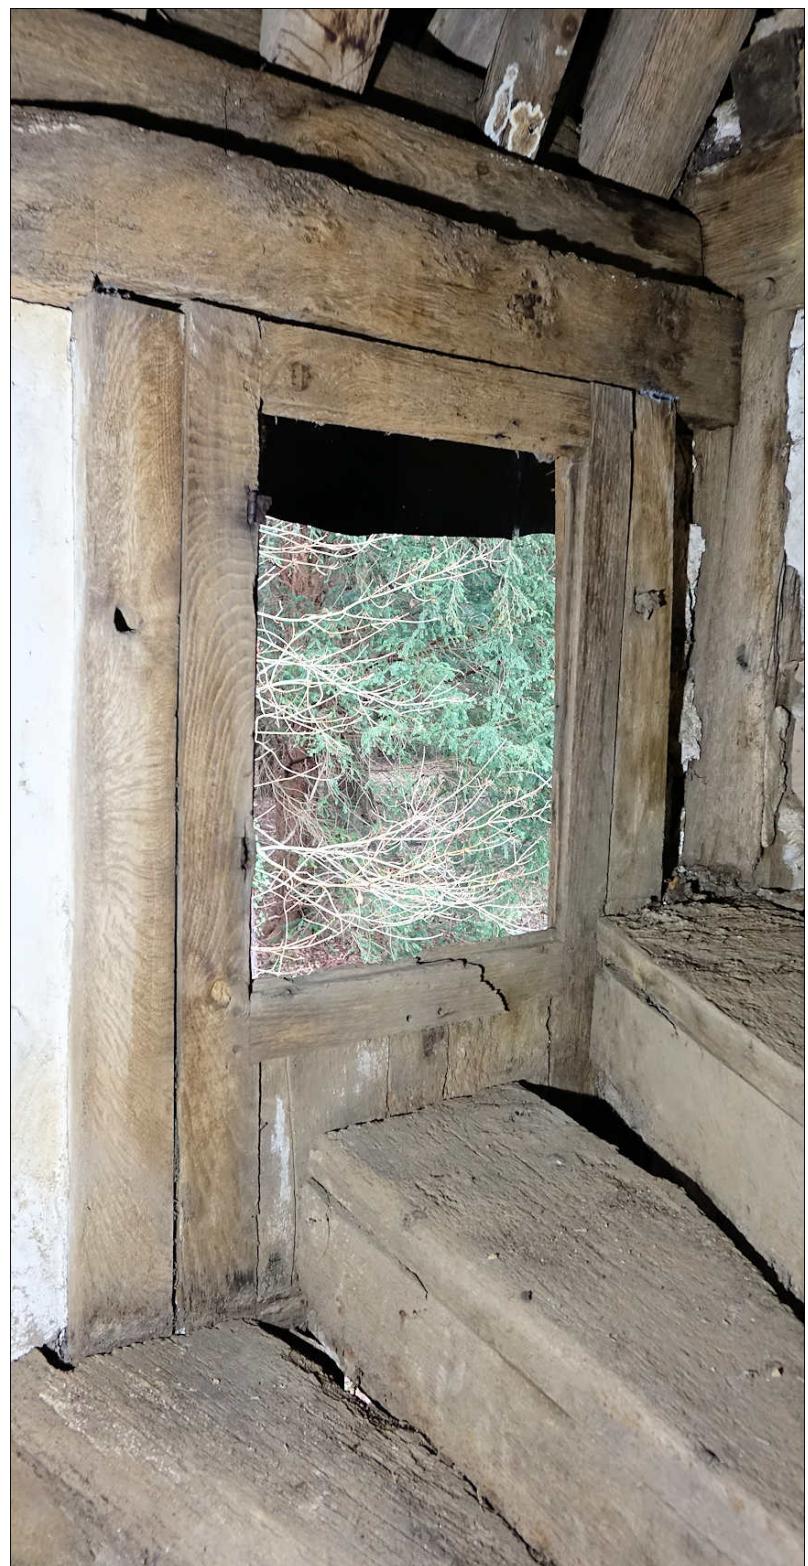
Fig. E.4. Le châssis A.1 dans la cage d'escalier

La première fenêtre est située dans la cage d'escalier, en façade orientale. Elle comprend un grand châssis vitré qui ne s'ouvre pas (châssis A.1), celui-ci étant bloqué par les marches qui passent au-devant (fig. E.4). Il est divisé en deux parties, celle du bas recevant un soubassement à panneaux percé d'un petit guichet disparu, et celle du haut un volet fermant une vitrerie mise en plomb. Il ne reste qu'un montant et deux traverses de ce volet, mais ces éléments sont précieux puisqu'ils sont les derniers à témoigner des volets du pavillon nord (fig. 4.5).

Le démontage de quelques marches de l'escalier nous a permis de constater que le vantail n'est curieusement pas fixé au pan de bois (fig. 4.3). Il est maintenu à son emplacement uniquement par celles-ci.

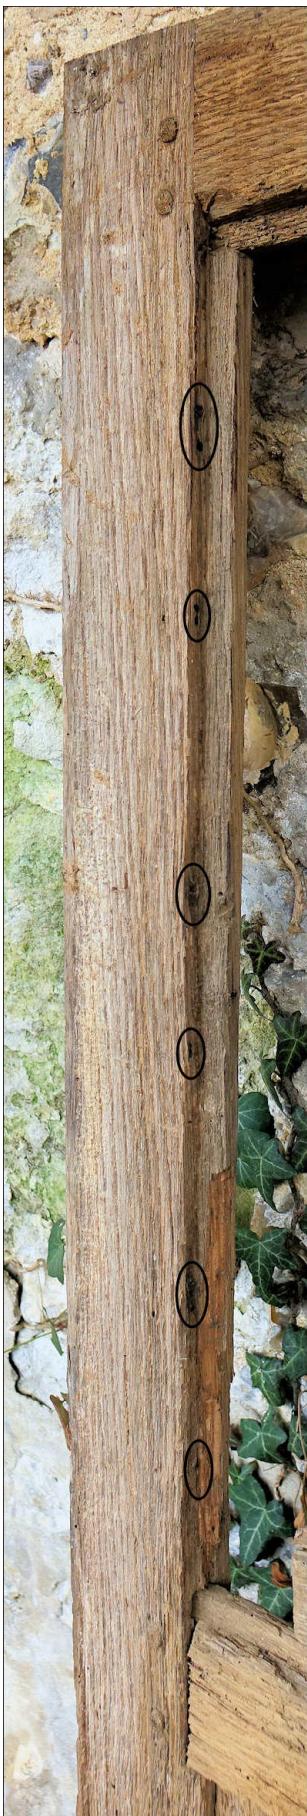
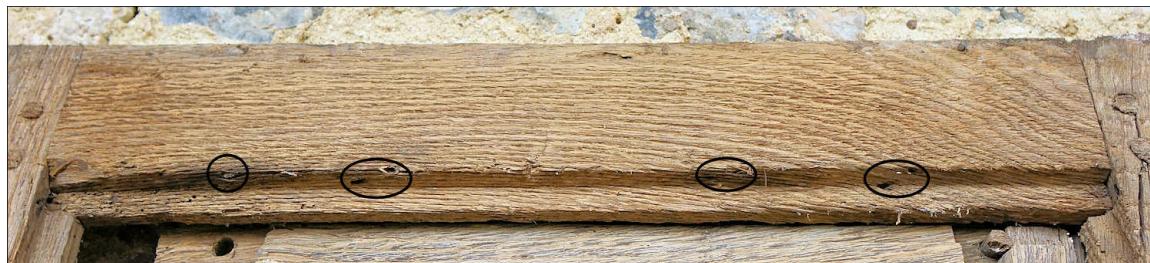
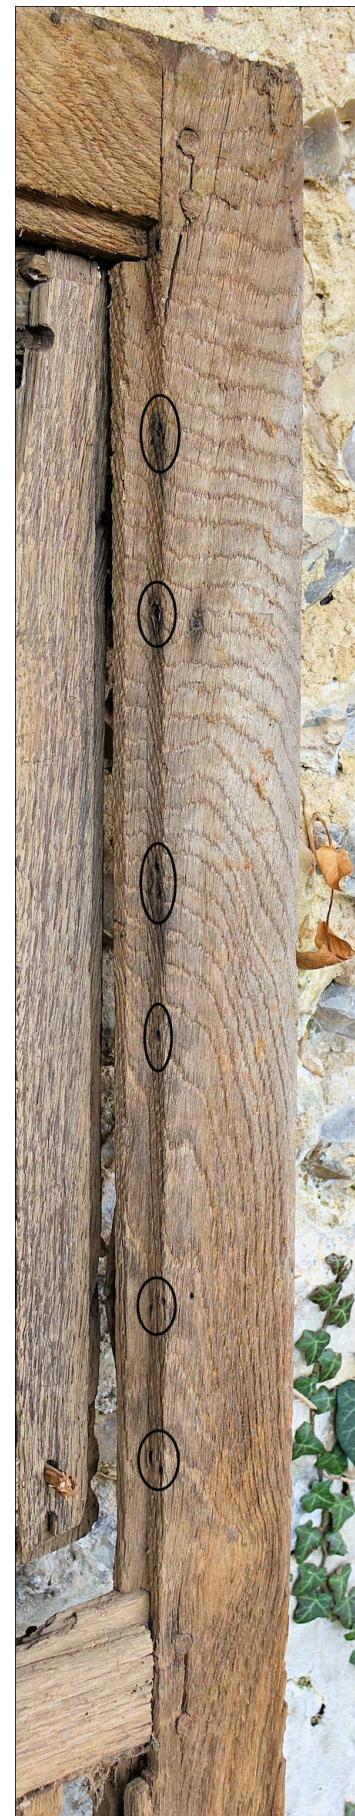
Fig. E.5. Le châssis A.1
Emplacements des clous de maintien de la vitrerie mise en plomb

Si les autres vantaux du pavillon nord ont été dotés de petits-bois et de carreaux qui troubent les traces archéologiques de leur ancienne vitrerie mise en plomb, le châssis A.1 montre quant à lui les empreintes très nettes des vergettes et des clous qui la fixaient (fig. E.5 et plan n°4). On peut noter à plusieurs endroits un double clouage, un premier clou étant fixé en fond de feuillure et un second à proximité de la rive. On pourrait y voir un plomb rabattu en feuillure pour assurer une meilleure étanchéité et cloué deux fois, ou un remaniement de la vitrerie ayant occasionné sa dépose / repose. Cette deuxième proposition ne semble toutefois pas en cohérence avec les traces de fixation des vergettes qui montrent un clouage unique.

Malgré la bonne lisibilité des empreintes de clous et plusieurs essais, nous n'avons pas retrouvé la composition géométrique de cette vitrerie (plan n°4). On peut constater une alternance très nette de bandes étroites et de bandes larges qui font penser à un dessin de bornes en carré⁷, sans doute le plus usuel avec les losanges à cette époque, mais l'espacement central trop important (fig. E.5, ci-dessus) laissé sur la traverse supérieure restituerait des bornes en rectangle d'une composition inconnue à ce jour. En l'absence d'une telle référence, nous avons proposé la « restitution » d'une vitrerie classique à bornes en carré sur le plan n°5 qui n'a évidemment aucune valeur documentaire, mais permet de comprendre la place de la vitrerie sur le vantail.

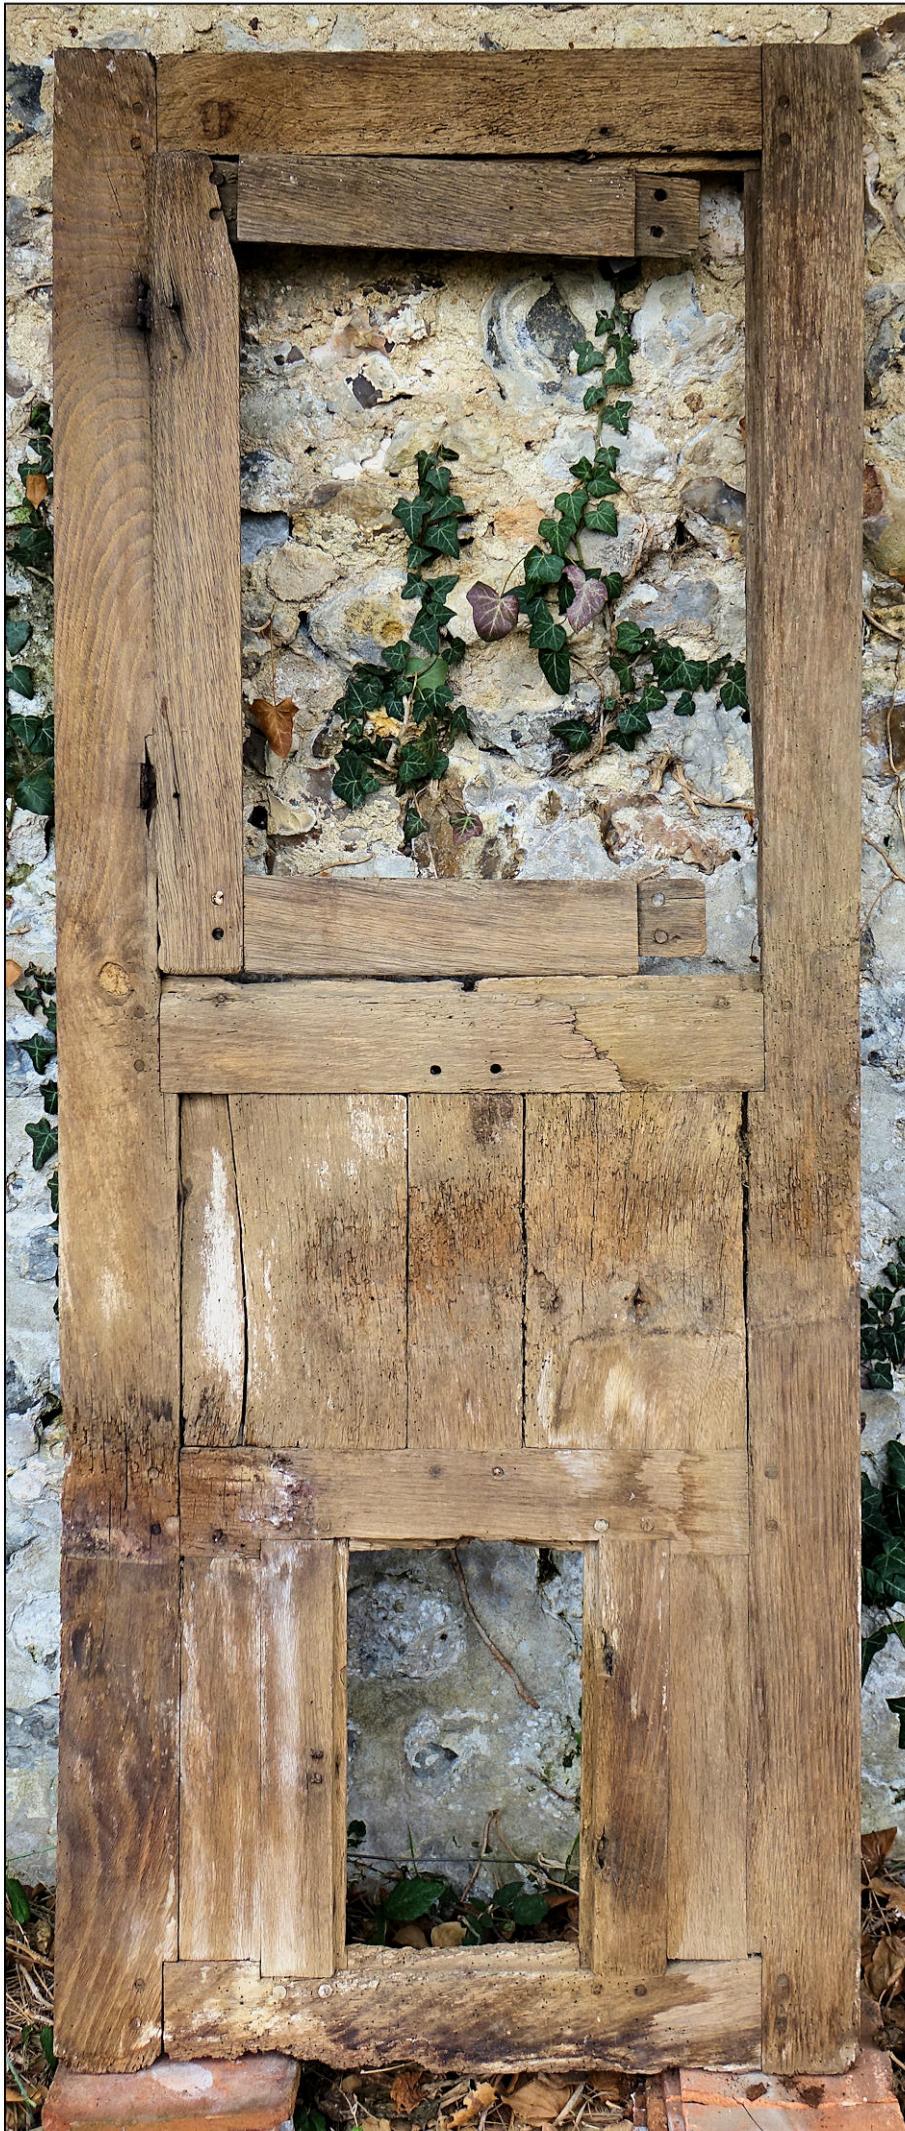
Fig. 3.1. Elévation intérieure

Il est constitué d'un bâti assemblé à tenons et mortaises non traversées (fig. 3.1 et plan n°1). Sa moitié inférieure est réservée à un soubassement à deux registres, celui du haut étant garni de deux panneaux verticaux et celui du bas de deux panneaux plus étroits pour ménager la place à un petit guichet, ou judas. Ce dernier n'a pas été conservé, mais nous verrons son modèle sur le châssis A.3 (fig. 6.3). Ces soubassements plus ou moins hauts et plus ou moins complexes ont été très utilisés au XVI^e siècle. Ils avaient l'avantage de rigidifier les vantaux vitrés et de réduire leur risque d'affaissement. Ils limitaient la surface vitrée, mais à une époque où le verre restait d'un coût élevé et où beaucoup s'éclairaient encore en ouvrant de simples volets de bois, le désagrément n'était sans doute pas perçu comme tel. Les premiers exemples connus sont datables du dernier quart du X^e siècle (manoir de La Cour à Lapenty, étude n°50004). Certains sont simplement réalisés par une très haute traverse inférieure et montrent le caractère fonctionnel du dispositif (logis de Pringé, étude n°72001). A quelques exceptions près, cette façon de faire cédera la place dans le courant du premier quart du XVII^e siècle aux vantaux à vitreries superposées, comme nous le verrons dans le pavillon sud.

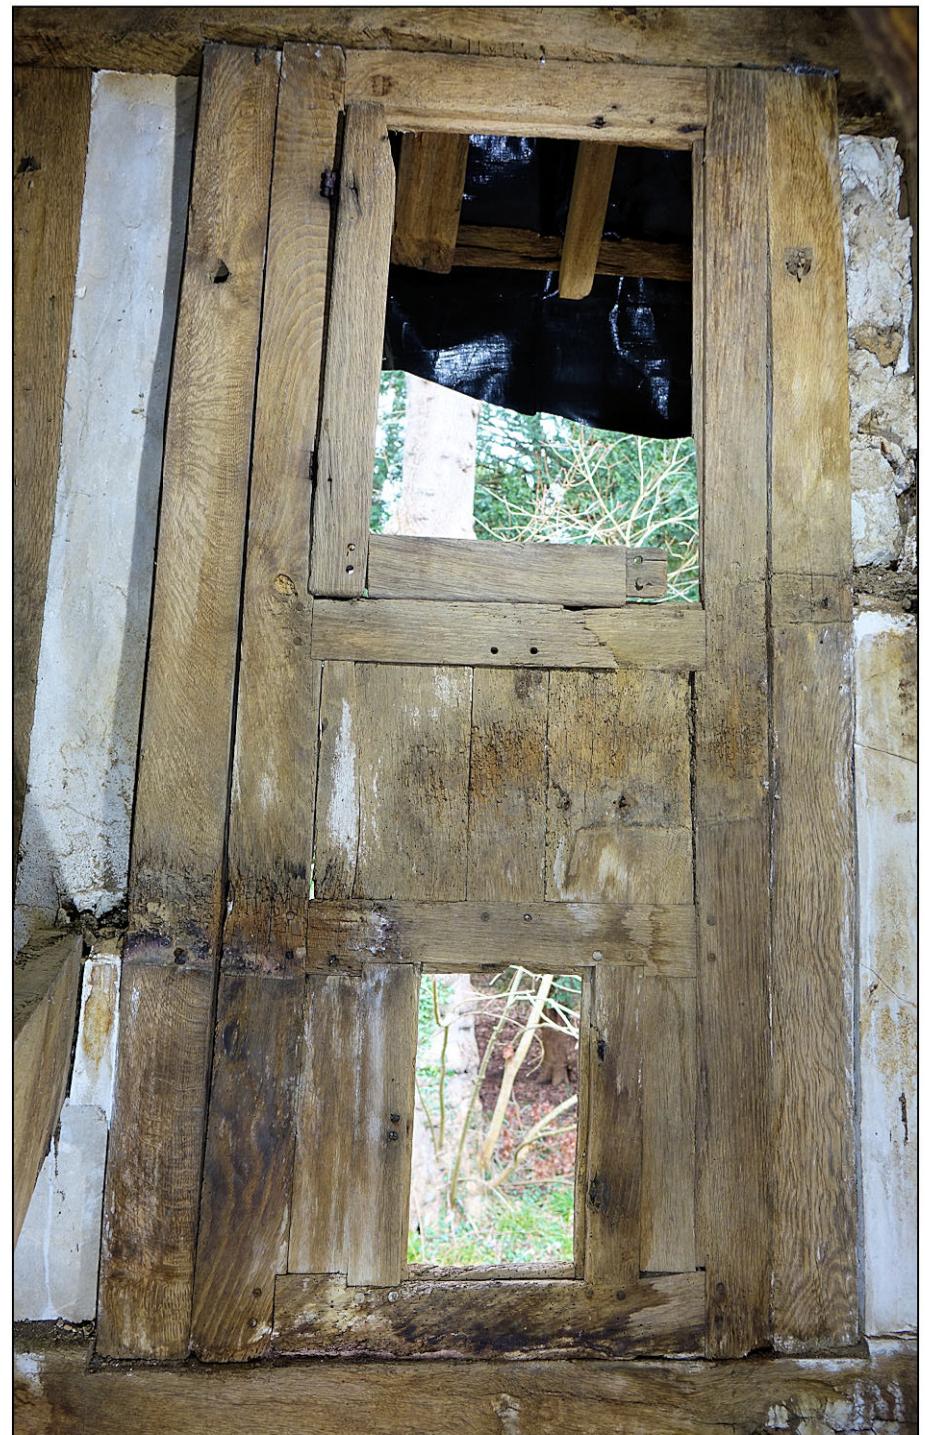
Fig. 4.2. Elévation intérieure

Les fenêtres, c'est-à-dire les baies, sont toujours structurées de la même façon (fig. E.6). En rives, elles sont composées de deux poteaux qui s'insèrent entre deux sablières, celle du haut formant linteau. L'appui est assemblé entre les deux poteaux et reçoit des potelets en allège. Les fenêtres les plus larges sont divisées par un meneau. Toutes étaient protégées par des grilles en saillie dont il ne reste que les trous de fixation de leurs barreaux dans les linteaux et les appuis (fig. 6.1). Les éléments de charpente sont feuillurés pour recevoir les vantaux vitrés qui affleurent le nu intérieur du pan de bois. Généralement, les assemblages sont réalisés sans tenir compte des feuillures qui sont exécutées ensuite. Ce n'est pas le cas ici, les tenons ayant un ravancement de feuillure (fig. 4.2).

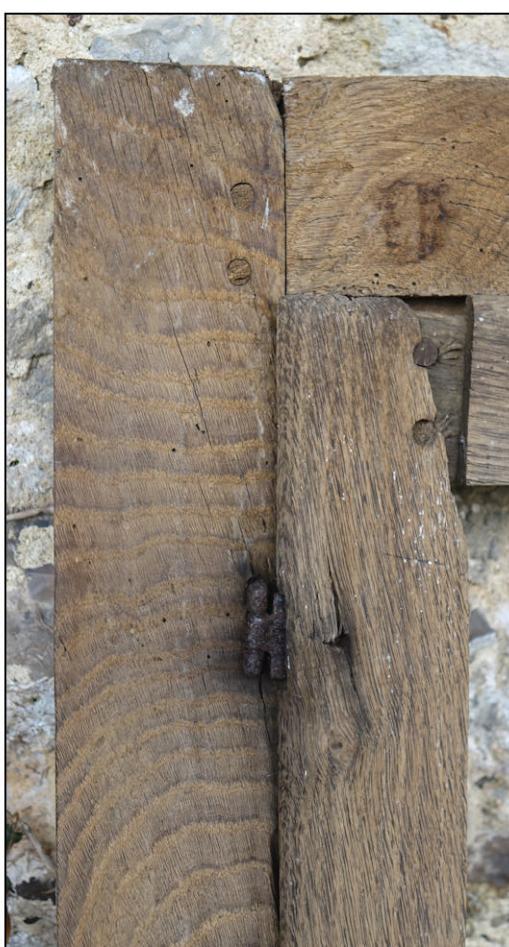
Fig. 4.4. Fiche à broche rivée

Le châssis ne s'ouvrant pas, sa serrurerie est limitée. La rotation de son volet et de son guichet était assurée par de petites fiches à broche rivée à trois nœuds (fig. 4.4). Ce dernier fermait par une targette dont il ne reste que l'emplacement de sa gâche. Le montant du vantail vitré ne montrant aucune trace de gâche, on peut en déduire qu'elle était reportée sur un montant fixe qui complétait la largeur du volet, comme nous l'avons vu plus haut.

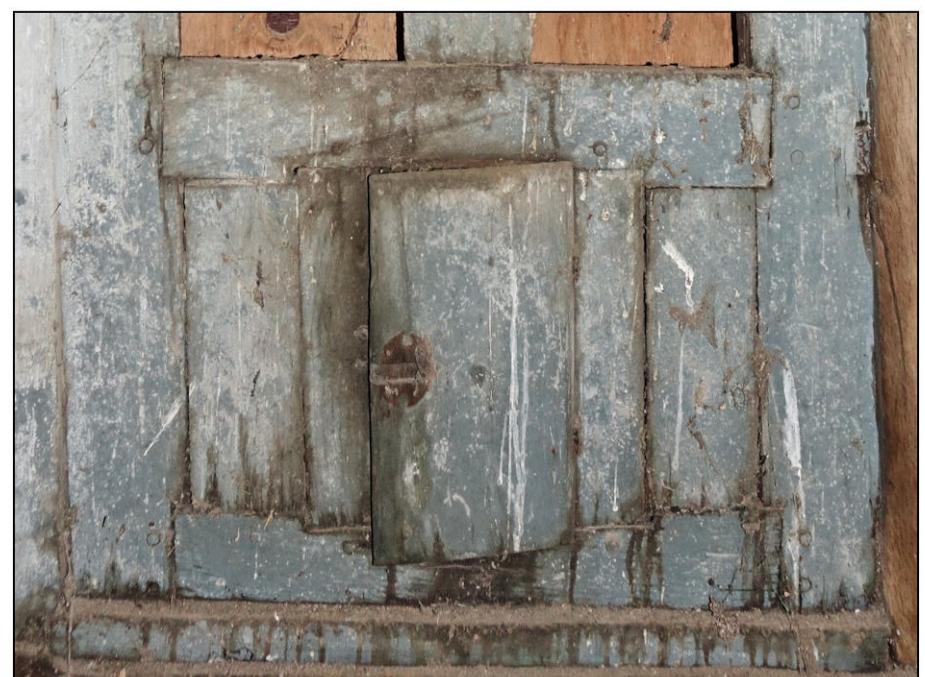
Fig. 5.3. Soubassement à panneaux et guichet (2013)

Jusqu'à la fin des années 2010, le vantail possédait encore son petit guichet fermant par une targette encloisonnée dont on devine la forme ovale de sa platine reperçée de deux trous (fig. 5.3). On notera le changement de technique peu commun pour réaliser les organes de fermeture du vantail et du guichet. Sa rotation, ainsi que celle du volet, était assurée par des fiches à trois nœuds à broche rivée (fig. 5.5 et 5.6).

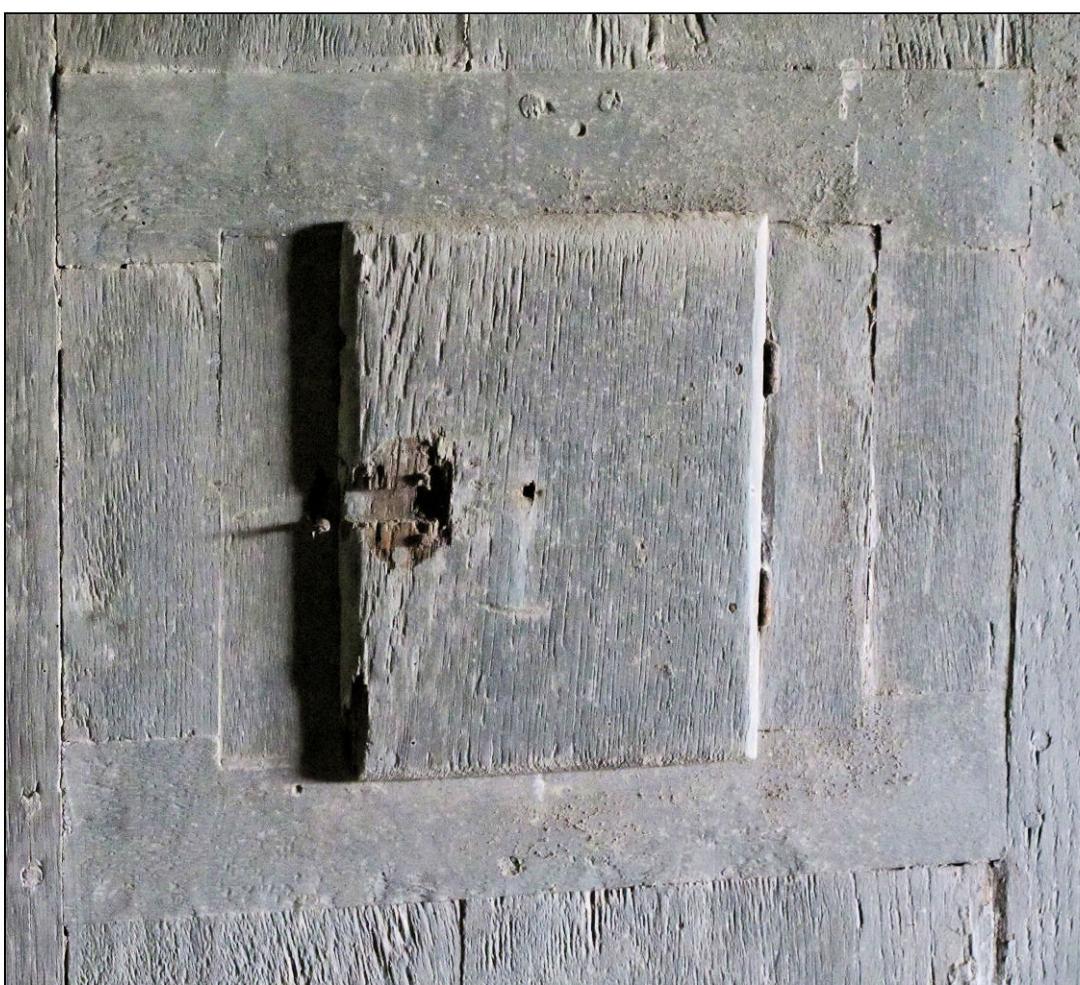
Fig. 6.3. Guichet fermé

Là encore, la rotation des vantaux vitrés était assurée par des fiches à gond (fig. 7.4) et celle des guichets par deux petites fiches à trois nœuds à broche rivée (hauteur 20 mm, diamètre 6 mm) (fig. 6.4). Les vantaux fermaient par un verrou maintenu par deux conduits fichés directement dans le bois et les guichets par une petite targette encloisonnée sur platine ovale. Au centre de ces guichets, on aperçoit une trace de ferrage et un sillon circulaire au-dessous qui indiquent qu'ils avaient une petite pendeloque pour améliorer leur préhension (fig. 6.3 et plan n°5)¹².

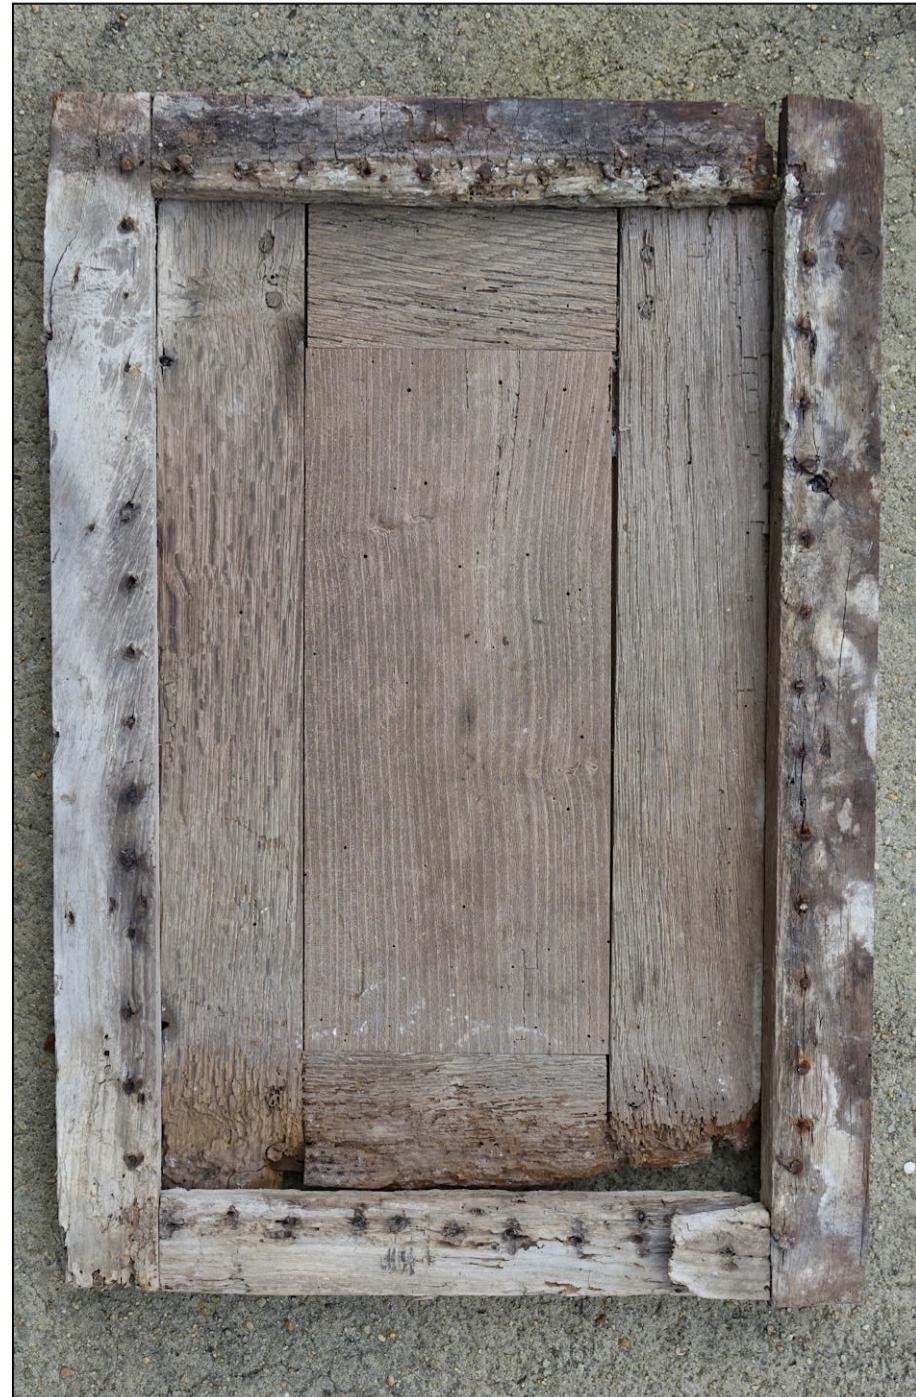
Fig. 8.1. Elévation intérieure

Le pavillon nord conserve un autre petit châssis (B) disposé dans une fenêtre percée dans une maçonnerie de briques modernes (fig. 8.1). Il est composé uniquement d'un bâti dormant et d'un volet, mais montre des traces d'un ancien treillis de fil de fer. Sa facture est très différente des châssis de type A.

Un petit châssis était réemployé dans une ouverture réalisée dans une maçonnerie de briques modernes du rez-de-chaussée du pavillon nord (façade nord) (fig. 8.1 et plan n°11). Il est composé simplement d'un bâti dormant et d'un volet. Le premier est constitué de deux montants et deux traverses assemblés à tenons et mortaises traversées, l'ensemble étant parcouru par une feuillure intérieure pour recevoir le volet. Son parement extérieur laisse apparaître des clous irrégulièrement espacés (fig. 8.2). Au vu de leur nombre, ceux-ci pourraient faire penser à la fixation d'une toile. Elle serait toutefois ici inappropriée, puisque quasi impossible à changer une fois le bâti dormant installé dans la baie. Quelques fragments montrent que ces clous maintenaient un treillis de fer (fig. 8.3 et 8.4). Ils sont répartis pour débuter le tressage dans un angle et terminer dans l'angle opposé, après avoir tourné un fil continu d'environ 1,5 mm de diamètre autour de chacun d'eux (plan n°12).

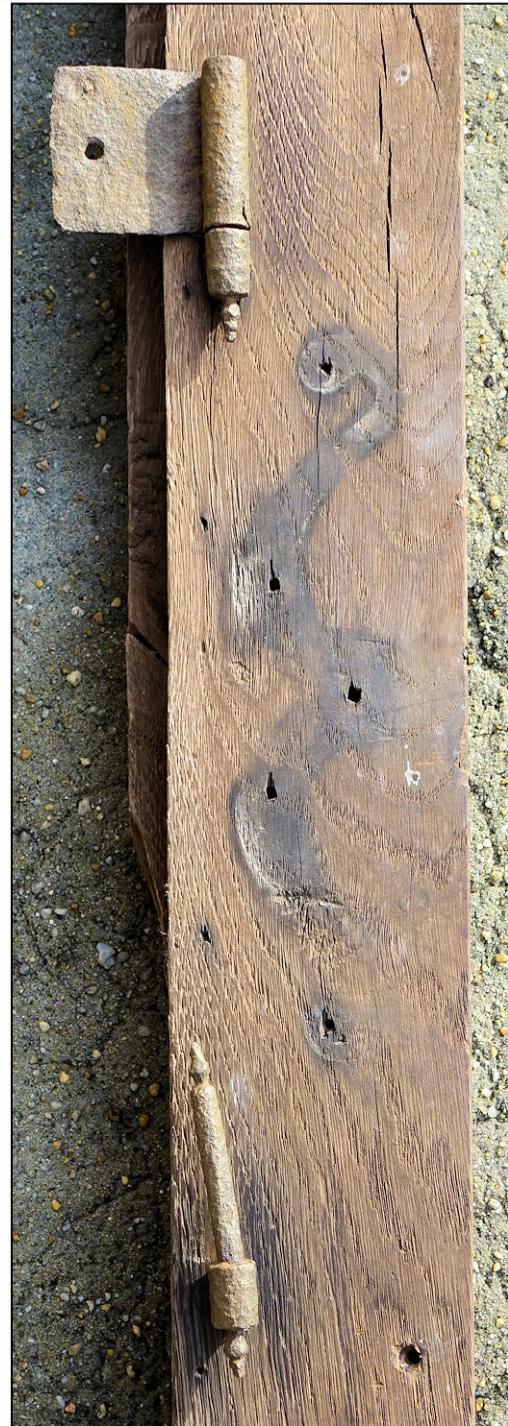
Fig. 11.2. Fiches à gond

La rotation des vantaux vitrés est assurée par des paumelles à moustaches articulées sur des gonds fichés dans les poteaux du pan de bois²³. Ces paumelles ne subsistent plus aujourd'hui, mais leur spectre demeure bien visible (fig. 11.2). Un modèle quelque peu différent a été réemployé sur une fenêtre moderne de la façade occidentale (fig. 11.7). Quant aux volets, leur rotation est assurée par des fiches à gond ferrées ici traditionnellement (fig. 11.2 et 11.4). Les organes de fermeture n'ont pas été sauvegardés, mais ont laissé des empreintes assez visibles. Elles montrent des targettes et des verrous verticaux sur platine ovale terminée par des petits panaches, plus ou moins en forme de fleur de lys (fig. 9.4 et 11.5).
