# TOUR-EN-BESSIN (*Calvados*)

## Château de Vaulaville

### Croisée et châssis

*Vers 1720*

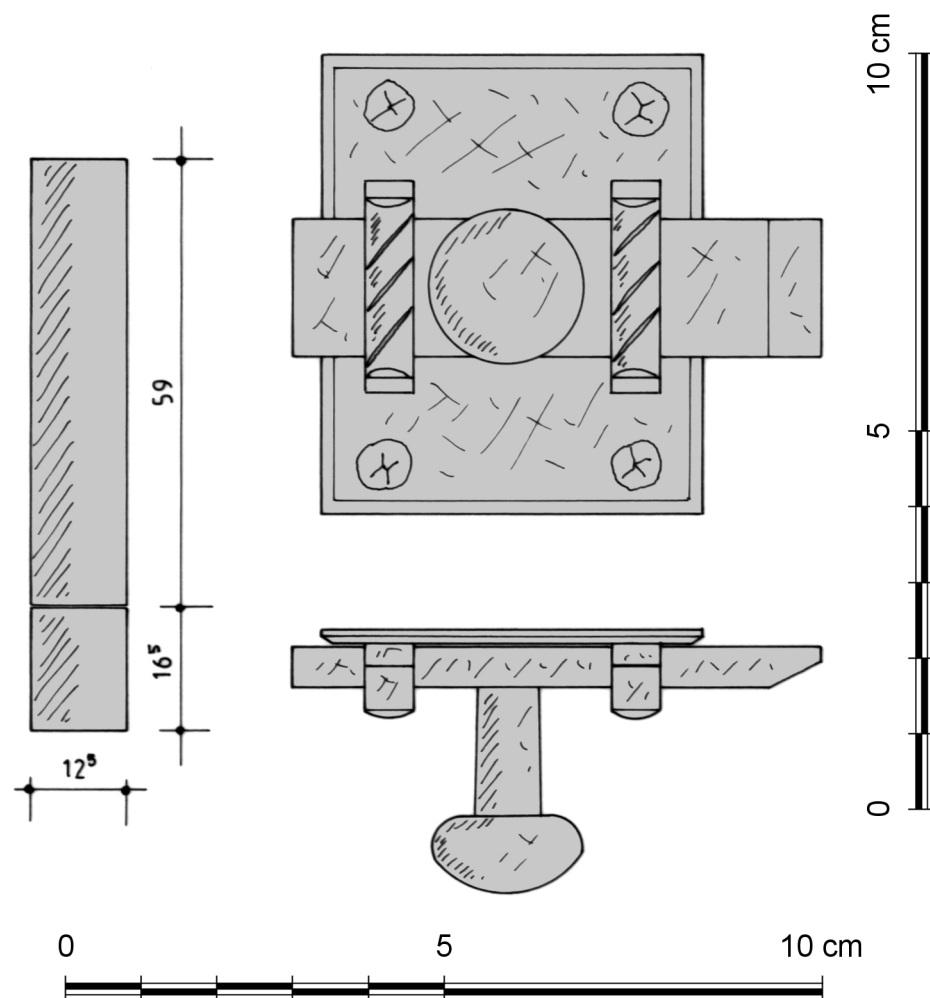
Fig. E.6. Fiche à gond et targette des volets du châssis du sous-sol

La rotation des volets est assurée par des fiches à gond d'un emploi courant au siècle précédent, mais encore en usage au suivant pour des ouvrages simples (fig. 5.3 et E.6). Celle des vantaux vitrés l'est par des charnières modernes en applique, posées grossièrement. Dans la configuration d'origine, ceux-ci n'avaient évidemment pas d'organe de rotation.

Les volets ferment par des targettes sur platine rectangulaire, sans décor particulier au vu de leur emplacement (fig. 5.2 et E.6). Les deux targettes sur les vantaux vitrés de facture différente ont bien sûr été ajoutées lors de leur transformation pour les ouvrir (fig. 5.1).

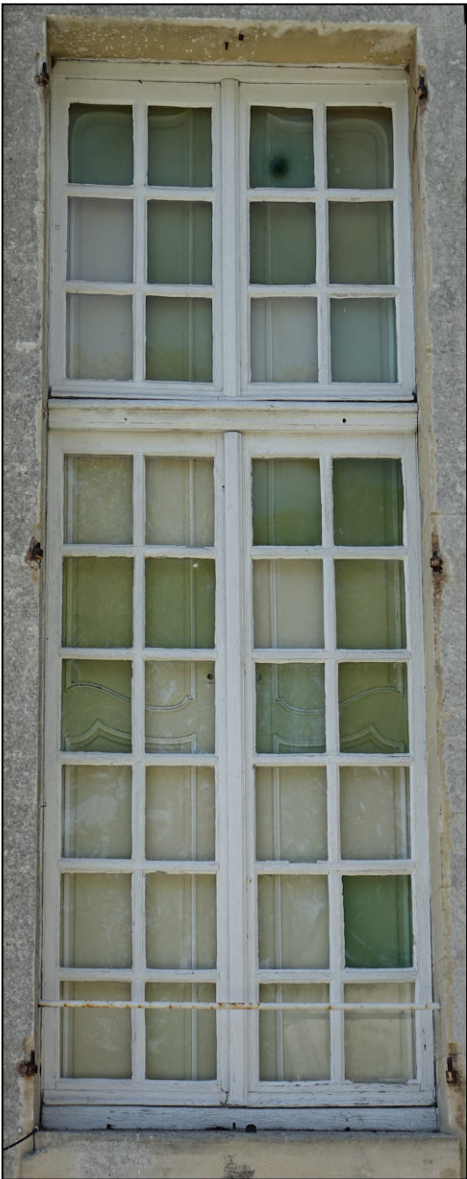
Fig. 1.3. Croisée

Elle est située dans la première travée de la façade orientale et éclaire le rez-de-chaussée surélevé (fig. E.1 et 1.3). Il s'agit du dernier modèle complet datant de la construction du château. Elle est divisée en hauteur par une traverse d'imposte dont les vantaux vitrés sont ouvrants (fig. 2.2 et 3.5), selon une conception assez rarement employée et qui pose le problème de leur fermeture, plus particulièrement lorsque les volets montent sur toute l'élévation de la croisée. La difficulté est ici résolue par une tringle secondaire commandée par l'espagnolette qui ajoute un point de fermeture sur les volets et condamne en même temps les vantaux vitrés. Sans doute peu commode à l'usage, ce système a été simplifié en abandonnant la liaison entre les deux tringles d'espagnolette et en fixant les vantaux vitrés du haut. Nous avons pu dans le cadre de cette étude les rouvrir en déposant une baguette fixée sur la traverse haute du bâti dormant.

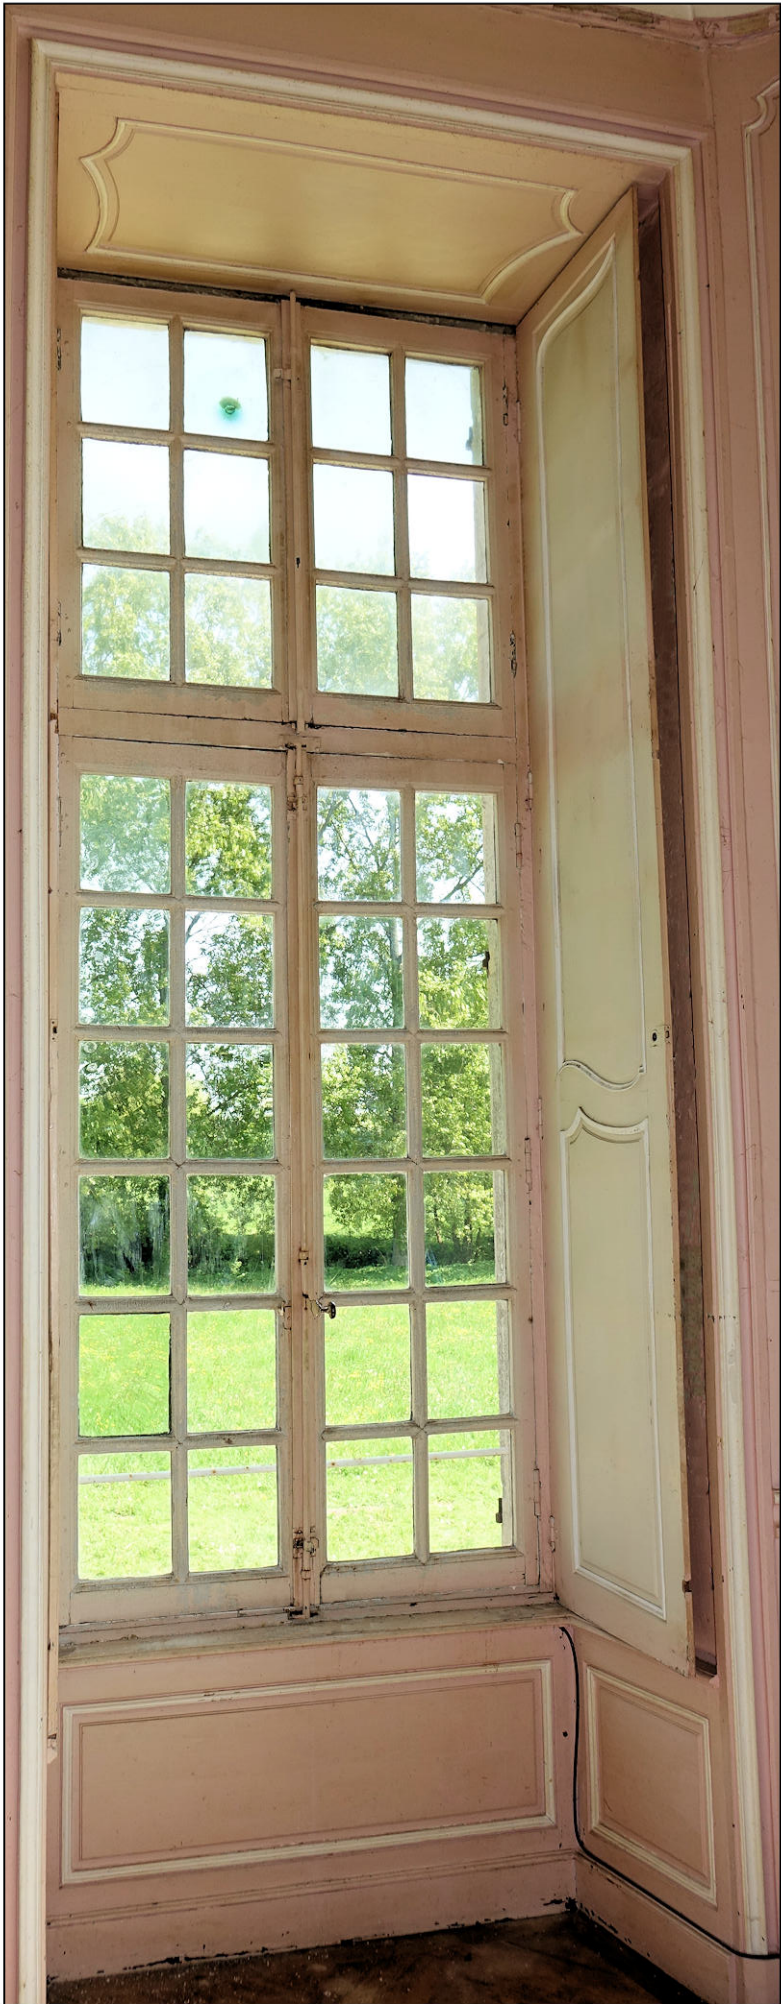
Fig. 2.2. Croisée / volets ouverts

Les volets montent sur toute la hauteur de la croisée et s'intègrent dans un lambris couvrant toute la pièce (fig. 2.2). L'embrasure est suffisamment profonde pour ne pas avoir eu besoin de les briser. Ils sont composés de deux montants et de trois traverses, dont deux chantournées pour s'accorder avec le décor des boiseries. Seul leur parement extérieur est ornementé, leur autre face étant rarement visible. Ils sont moulurés d'un petit filet, d'un cavet et d'une sorte de doucine, cette dernière étant adossée à un large élégi sur les traverses hautes et intermédiaires et selon une façon de faire que l'on observe également sur les lambris (fig. 2.4, 3.1 et 3.4).

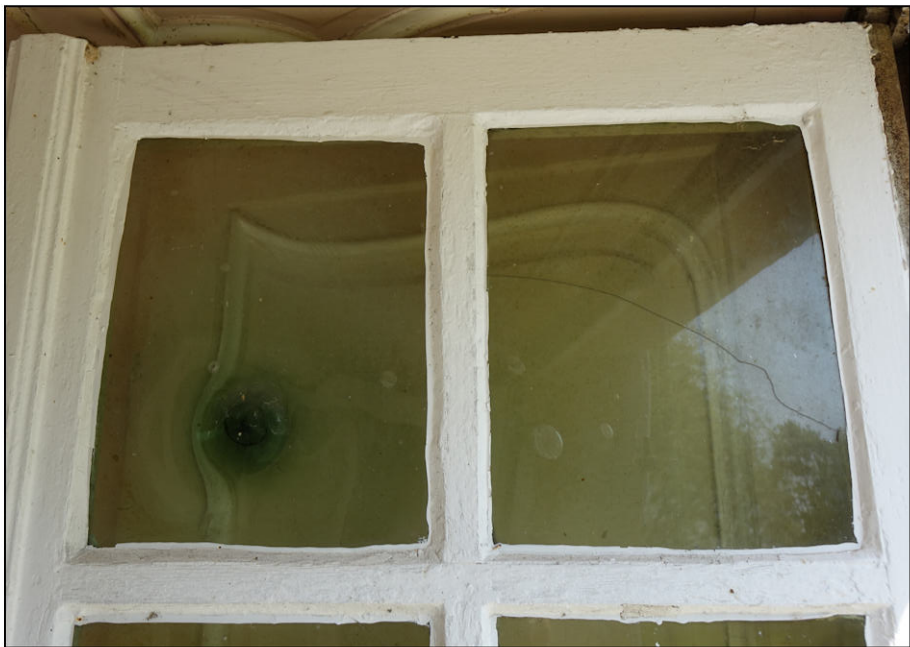
Fig. 2.3. Vitrage (boudine à gauche)

La croisée conserve un bon nombre de ses carreaux d'origine. Il s'agit de « verre de France » produit en Normandie selon la technique du soufflage en plateau que l'on perçoit par sa couleur, sa finesse (de l'ordre du millimètre et demi), sa courbure, ses rayures concentriques et surtout ici la présence d'une boudine dans l'imposte (fig. 3.5 et 3.6). Rappelons que la boudine correspond à l'enlèvement du pontil qui servait à faire tourner le disque de verre lors de son façonnage (fig. E.3). Généralement, ce type de verre n'était pas mis en œuvre dans une construction de cette qualité, mais mis au rebut pour être récupéré lors d'une prochaine fusion (groisil) ou employé dans des bâtiments secondaires.

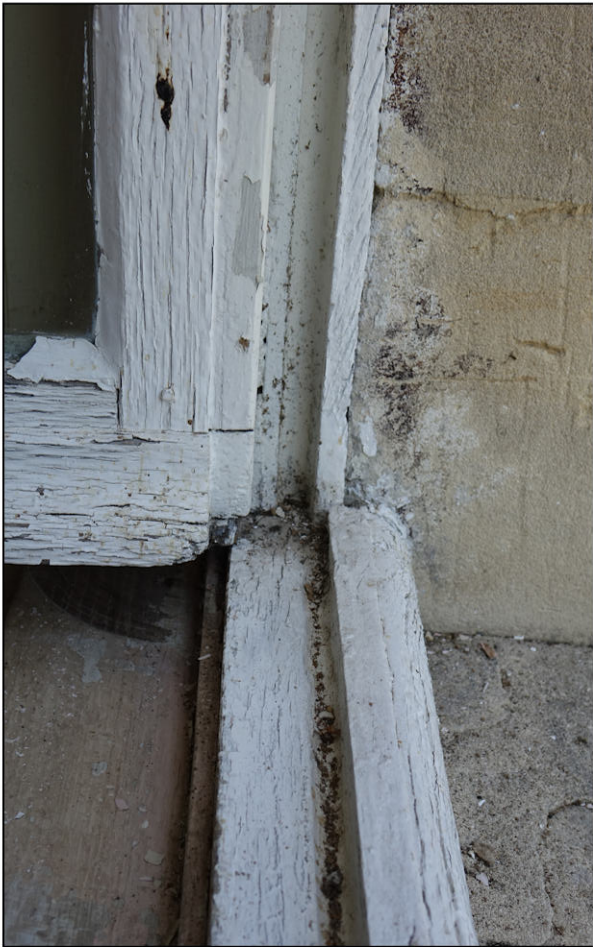
Fig. 3.2. Pièce d'appui

Son bâti de grandes dimensions (3 278 mm par 1 185 mm) est composé de deux montants, d'une traverse haute, d'une traverse d'imposte et d'une pièce d'appui. Ses montants ont une contre-noix installée dans une profonde feuillure. Il est important de noter que seuls ceux-ci ont une côte intérieure pour recevoir les volets à recouvrement. Nous reviendrons lors de l'étude des volets sur cette disposition très particulière. La traverse d'imposte est moulurée d'un bec-de-corbin, d'un large bandeau et d'une doucine. Le bec-de-corbin s'étend jusqu'à la feuillure intérieure, sans s'amortir sur un filet qui aurait pu renforcer l'étanchéité à l'eau (fig. 4.3 et plan n°5). Cette feuillure possède, comme la pièce d'appui, une gorge de récupération des eaux qui a probablement été ajoutée. La pièce d'appui est profilée traditionnellement d'un gros quart-de-rond. Sa sous-face est plane et repose directement sur l'appui en pierre (plan n°5). Son étanchéité est faible et repose uniquement sur une légère pente de l'appui en pierre (pente : 6 %). A cette époque, on observe pourtant fréquemment dans la région de Caen un petit relevé en pierre<sup>4</sup>, à l'arrière de la pièce d'appui, dissimulé par une tablette<sup>5</sup>.

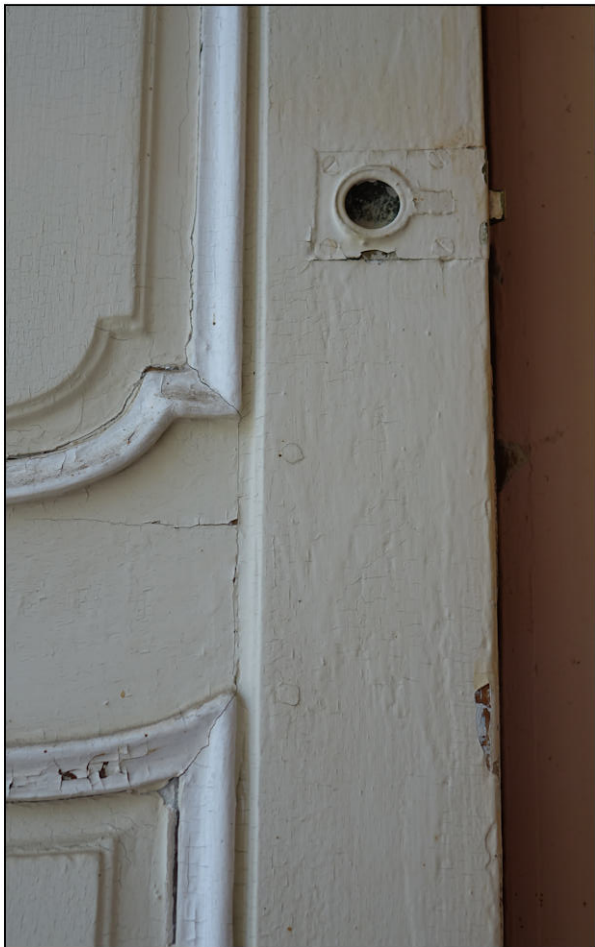
Fig. 3.4. Volet droit

Un petit anneau qui actionne un pêne permet de maintenir les volets dans les ébrasements de la fenêtre (fig. 3.4 et 3.7). Par contre, les deux tourniquets posés sur les volets (fig. 2.1) ont été ajoutés pour faciliter leur fermeture après la mise en place des deux baguettes sur le bâti dormant.

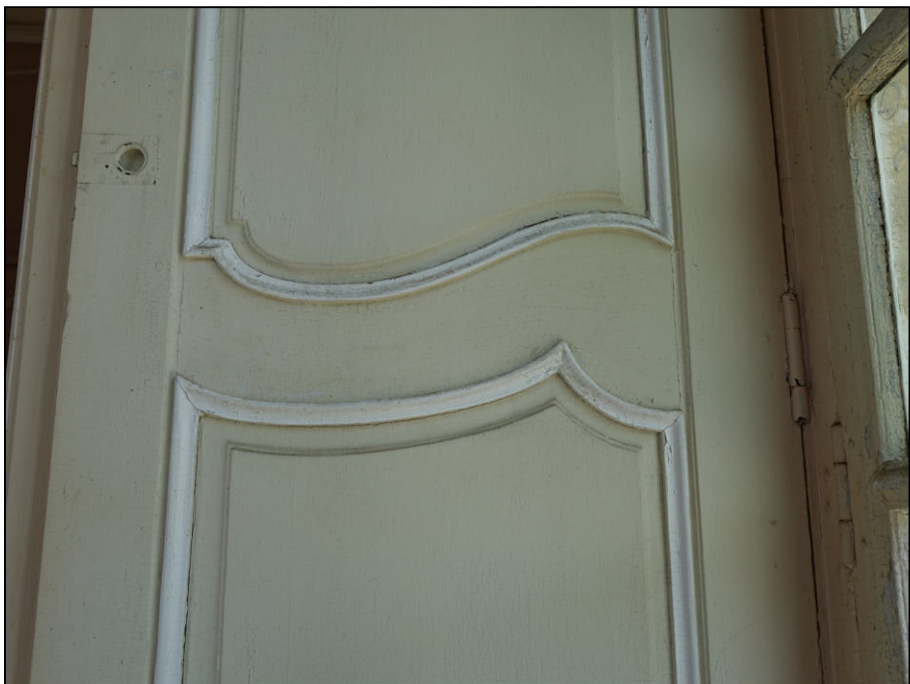
Fig. 3.7. Volet gauche / traverse intermédiaire

La rotation des vantaux vitrés et des volets est assurée par des fiches à chapelet à trois nœuds, celles des premiers étant plus fortes (107 mm par 13,5 mm) que celles des seconds (84 mm par 11,5 mm). On remarquera que les fiches des volets sont très entaillées pour réduire le jeu le long du bâti dormant lorsque les volets sont repliés dans l'embrasure (fig. 2.4 et 3.7).

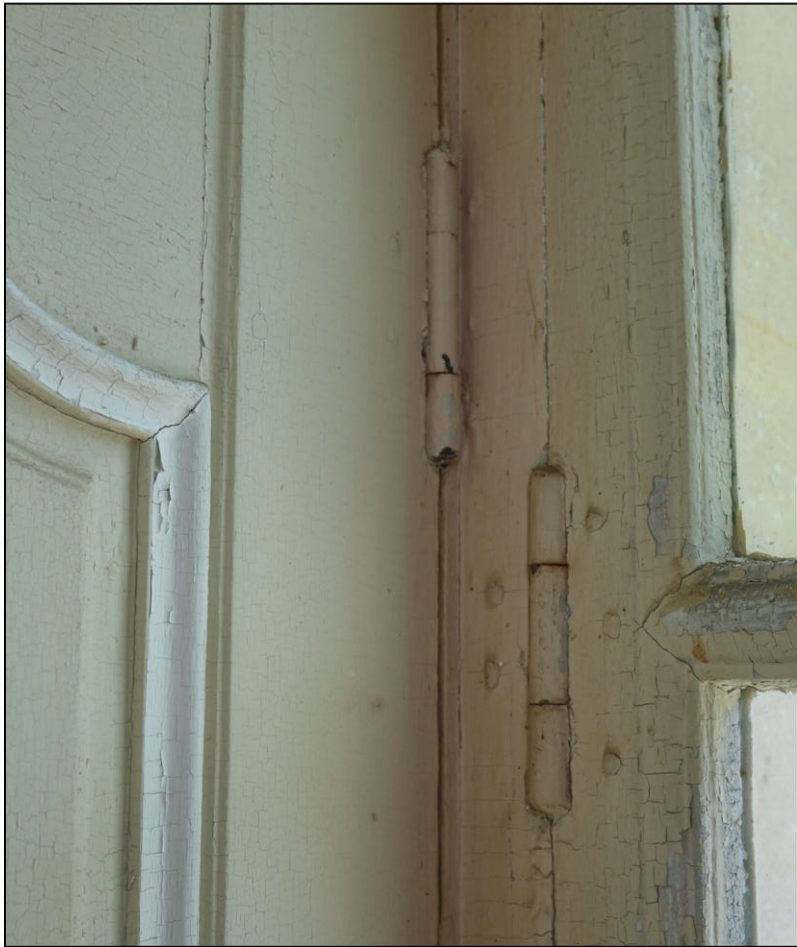
Fig. 4.1. Fiches

Les volets sont installés sur la côte des montants de rive du bâti dormant pour ne pas être gênés par les fiches saillantes des vantaux vitrés (fig. 4.1 et plan n°4). Aujourd'hui, ils reposent également sur deux baguettes ajoutées aux traverses haute et basse de ce dormant (fig. 2.4, à droite, on voit la baguette avant dépose). Dans la conception initiale, ces baguettes n'existaient pas. Elles ont probablement été mises en place lors de la condamnation des vantaux vitrés du haut et pour masquer le jeu entre les lambris de l'embrasure et la croisée. Les volets échappaient à la côte des battants du milieu pour venir s'appuyer directement sur les vantaux vitrés. Ils étaient donc installés en biais selon la disposition que nous avons rétablie sur le plan n°4. Leur épaisseur imposait également de couder légèrement la poignée d'espagnolette (fig. 4.6 et plan n°6). C'est la première fois que nous observons une telle disposition, mais la date de cette croisée explique peut-être ce curieux procédé. Classiquement, la côte coure en périphérie du bâti dormant et sur les battants du milieu pour installer les volets à recouvrement et ne pas reposer sur les fiches des vantaux<sup>6</sup>. Il faut alors que la poignée d'espagnolette soit installée sur la tringle et non dans son épaisseur, comme c'est le cas ici.

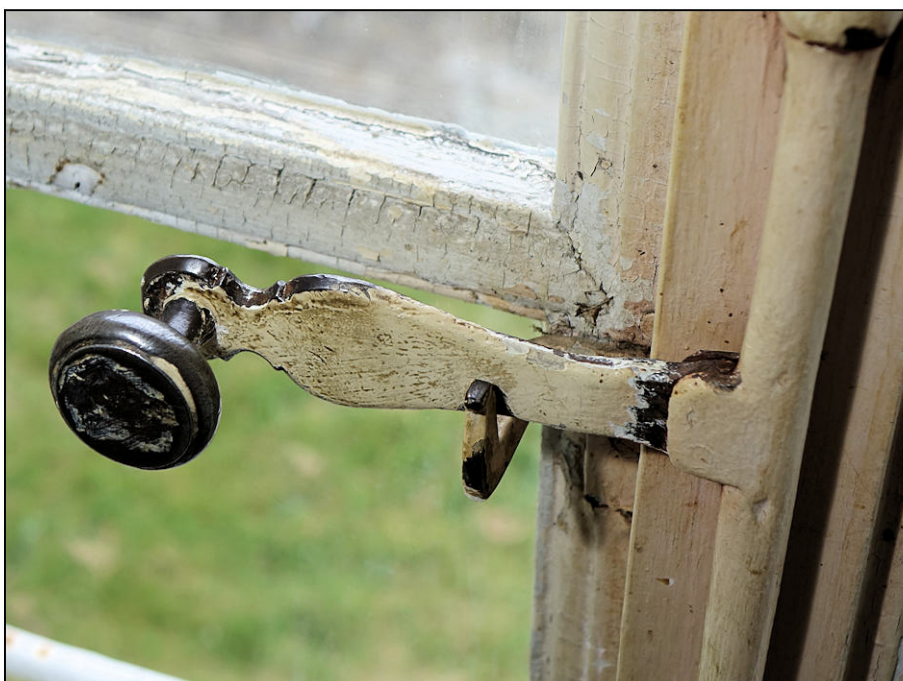
Fig. 4.6. Poignée

L'espagnolette présente une poignée pleine découpée en forme de lyre (fig. 4.6). Si ce dessin semble avoir été exclusif à Paris d'après les éléments retrouvés par Claude Landes<sup>11</sup>, aux environs de Caen et dans les premières décennies du XVIIIe siècle, la poignée droite et moulurée paraît avoir eu davantage de faveur<sup>12</sup>. Au château de Magny (étude n°14018), on utilisait toutefois des poignées en lyre en 1730, comme à Vaulaville dix ans plus tôt. On notera qu'elle est positionnée dans l'épaisseur de la tringle selon un usage plutôt réservé aux croisées dépourvus de volets intérieurs. Par ailleurs son axe est déporté, comme au château d'Eterville (étude n°14034), pour lui permettre de s'appuyer sur la tringle et de conserver ainsi sa position horizontale sans l'aide d'un support (fig. 4.6).

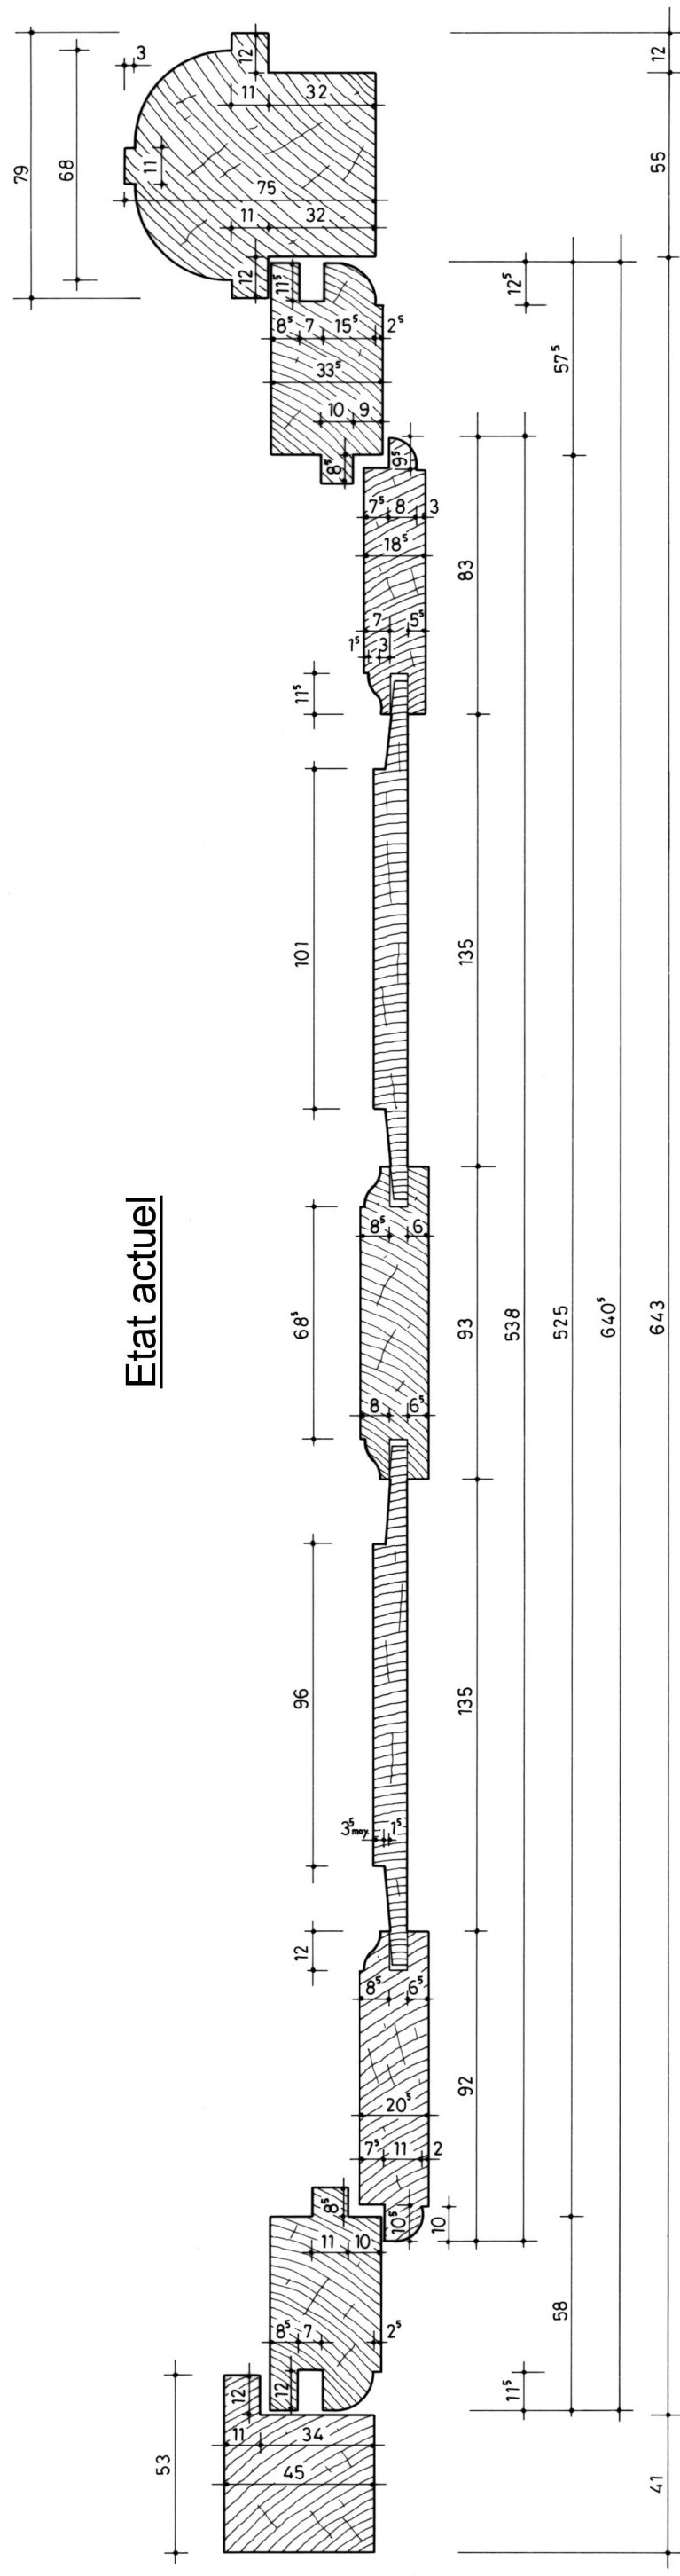
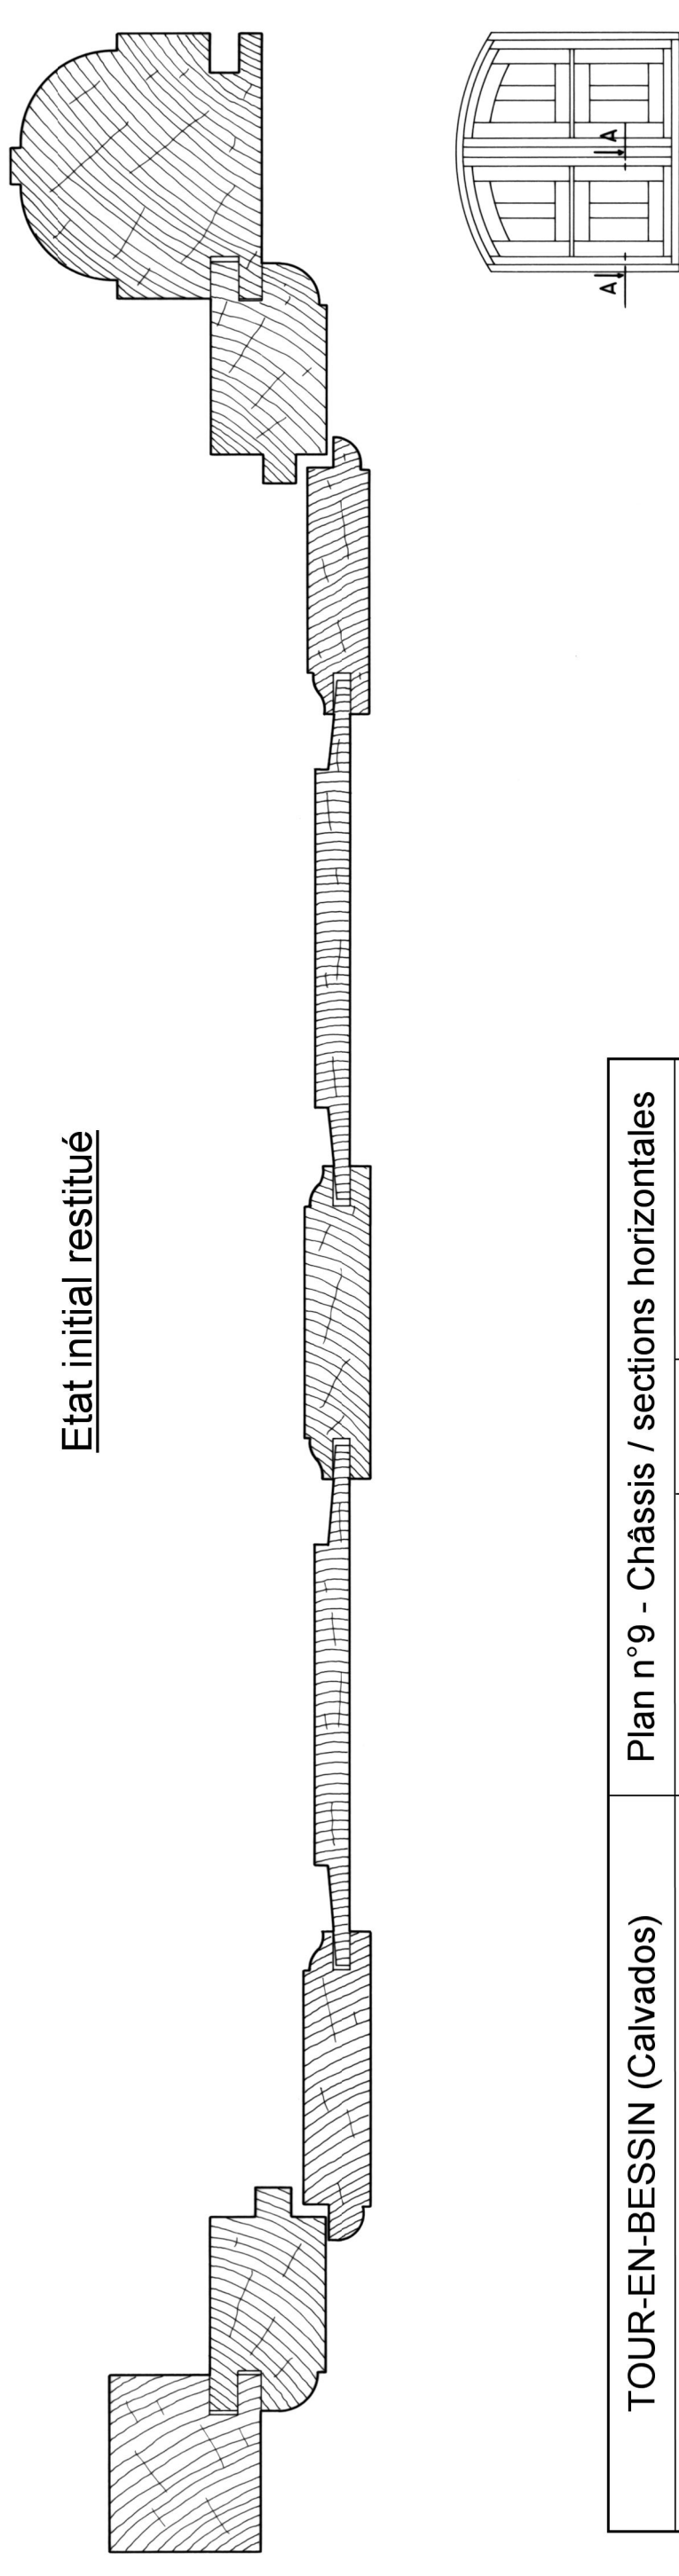
| TOUR-EN-BESSIN (Calvados)<br>Château de Vaulaville | Plan n°8 - Châssis / élévations int. et ext. | | |

Il est probable que tous les éléments du châssis de la dernière travée sud du sous-sol ne proviennent pas de la même baie et qu'ils ont été réunis ici pour composer une nouvelle menuiserie. Il a donc été nécessaire de choisir un élément de départ pour proposer une restitution (plan n°8), soit le vantail vitré gauche et ses deux volets qui sont les moins modifiés. La traverse haute de ce vantail a donné le cintre du bâti dormant qui ne correspond pas à celui de la baie de la dernière travée. Par contre les largeurs des vantaux vitrés coïncident parfaitement avec le bâti dormant après lui avoir restitué ses rainures (plan n°9). La hauteur du meneau de 1 226 mm a été conservée pour retrouver la pièce d'appui (plan n°10). Avec un cochonnet égal à zéro en sous-face de l'arc de la baie, on obtient une pièce d'appui de 58 mm (46 mm + 12 mm de rainure), hauteur faible si on la compare aux autres bâtis dormants anciens (fig. E.4). Il a également fallu ajouter des ravancements de rainure à chaque extrémité du meneau pour obtenir une telle hauteur. Si cette façon de faire est plus esthétique, elle n'est pas obligatoire et un peu surprenante pour des ouvrages simples destinés à un sous-sol. Autre difficulté à souligner, les rainures des vantaux ont une largeur de 8,5 mm alors que les traces sur le bâti dormant d'une probable joue de rainure éliminée ont une largeur d'environ 12 mm. Cette différence pourrait provenir de l'association ultérieure de ces deux ensembles. Pour les vitreries mises en plomb, nous avons privilégié des losanges de grands formats (135 mm par 114 mm) selon un modèle sensiblement contemporain du château d'Aubigny (étude n°14020, plan n°5). Ce dessin géométrique est fourni à titre indicatif, mais il est bien adapté à un sous-sol, les losanges étant économiques et constituant des vitreries plus solides du fait du croisement de leurs plombs.
