CHÂTEAU-GONTIER (*Mayenne*)

Hôtel de Lantivy

Demi-croisée et châssis

Début du XVIIe siècle

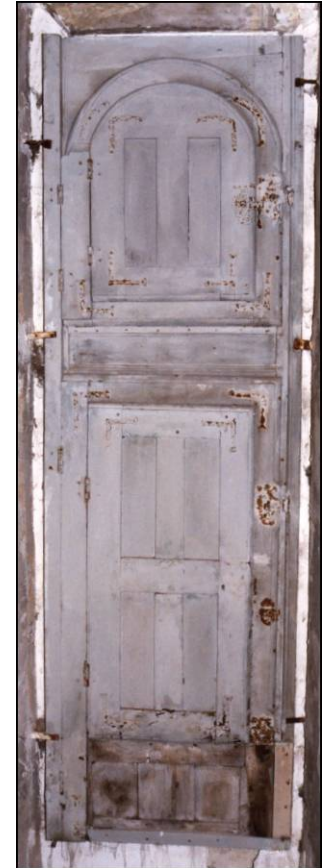
L'hôtel de Lantivy, édifié à la fin du XVIe siècle ou plus vraisemblablement au début du suivant, conserve plusieurs vestiges de ses menuiseries d'origine. Une demi-croisée et deux châssis sont ainsi intacts. Ces ouvrages présentent un rare système d'étanchéité par recouvrement des bâtis. En outre, bien qu'ils n'aient plus leurs panneaux de vitres, ceux-ci ont pu être restitués fidèlement grâce à une photographie ancienne et aux empreintes laissées par les clous et les vergettes permettant de les fixer.
