LE FAOU (*Finistère*)

Maison

Claire-voie

Premier quart du XVIIe siècle

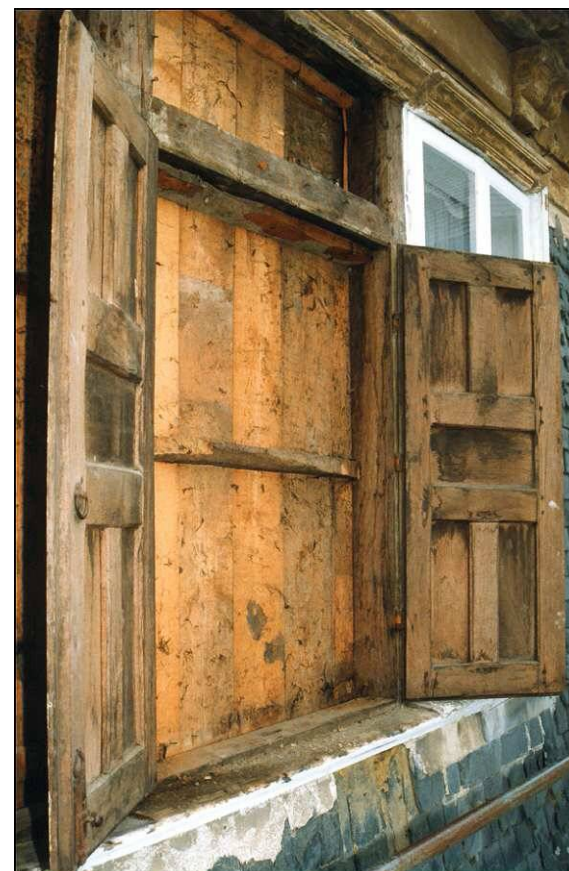
Cette claire-voie composée de cinq fenêtres a été découverte lors de la réfection, en 1998, du bardage d'ardoises recouvrant tout le second niveau. Miraculeusement sauvegardés grâce à leur emploi comme support des matériaux de couverture, de beaux volets de bois ont alors été mis au jour. Seul le parement extérieur de leurs panneaux à table saillante avait été bûché pour en égaliser la surface et disposer les ardoises. Il s'agit d'un exemple rare de fenêtres d'un édifice urbain à pan de bois datable du premier quart du XVIIe siècle. Leurs dispositions initiales, malgré les remaniements, ont pu être rétablies pour l'essentiel.
