Région du MANS (Sarthe)

Edifice inconnu

Demi-croisée

Premier quart du XVI^e siècle

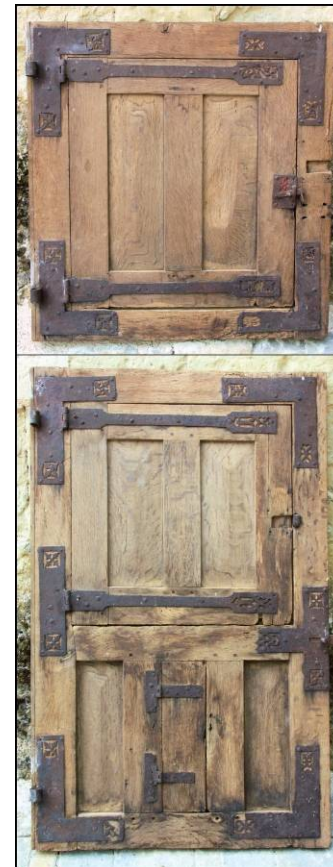
On peut regretter que la localisation précise de ces deux châssis ait été perdue mais leur intérêt méritait bien une étude et un relevé précis. Provenant de la région du Mans, d'après leurs propriétaires, les ouvrages de menuiserie comme ceux de serrurerie sont d'une grande qualité et témoignent d'une parfaite maîtrise de ces métiers, souvent observée dans le Maine et l'Anjou. Les volets à bâti sont ornés de plis de serviette que l'on retrouve également sur le soubassement du vantail vitré du bas, de part et d'autre d'un guichet fermant une petite claire-voie à fenestration. Quant à l'impressionnante serrurerie qui orne et renforce tous les bâtis, elle est découpée de nombreux ajours aux formes exceptionnellement variées.
