# Région de SAINT-LÔ (*Manche*)

## Bâtiment rural

### Croisée

*XVIIe siècle*

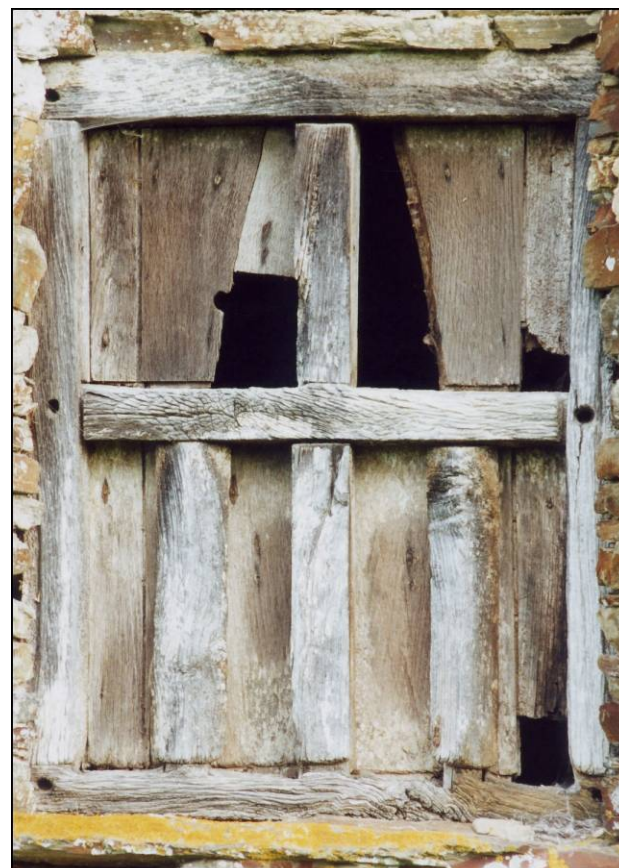
Ce bâtiment rural de la région de Saint-Lô montre une authenticité remarquable. Seule sa toiture a été remaniée. Il conserve exceptionnellement la majeure partie de ses dispositions d'origine et notamment une petite croisée qui ne possède aucun vitrage. Constituée d'éléments robustes associés à une serrurerie simple et fonctionnelle, elle constitue un rare exemple de l'architecture paysanne du XVIIe siècle.

Elle est située en façade sud, au rez-de-chaussée, et constitue l'unique éclairage de la salle commune. De dimensions modestes, elle est édifée uniquement en moellons de schiste, aucune pierre de taille ne venant la structurer. A l'extérieur, ses piédroits ébrasés sont couronnés de dalles posées en encorbellement formant linteau. L'inclinaison des ébrasements et le linteau en bois placé au ras du plafond permettent une bonne diffusion de la lumière malgré la petite taille de la croisée. La baie n'a pas d'allège, le mur maçonné jusqu'au niveau de son appui s'achève par une tablette en bois suivant un procédé fréquemment employé dans l'architecture de terre.

Il est composé d'un robuste bâti dont les assemblages à tenon et mortaise sont maintenus par de fortes chevilles. Les traverses du haut et du bas chapeautent les montants et filent pour s'encastrent profondément dans les ébrasements. Les châssis devaient donc être posés durant l'édification des murs. Le dormant est divisé en quatre compartiments dont les deux du bas sont subdivisés par un barreau placé sur l'angle. Les deux du haut recevaient sans doute des grilles en fer forgé composées de deux barreaux entrecroisés et encastrent dans les chants du dormant. Cette hypothèse ne permet toutefois pas d'expliquer les deux entailles de faible profondeur sur le croisillon de part et d'autre du montant (plan 5). Ce bâti fonctionnel, sans aucune moulure, est identique aux « carrées simples » placées dans les fenêtres des maisons construites en argile.

Ils sont composés de deux lames, assemblées à rainure et languette, renforcées par des goujons (fig. 3.1 et 3.2). Leur étanchéité est assurée différemment selon qu'ils se situent en haut ou en bas. Les nus intérieurs des premiers sont sensiblement alignés avec celui du dormant. L'épaisseur des volets a alors contraint le menuisier à pousser une feuillure à leur périphérie pour les encastrent (plan 3, section AA). La même feuillure est présente sur les seconds, mais est utilisée plus traditionnellement pour former un recouvrement des volets sur le dormant. Les chants sont moulurés dans ce cas d'un quart-de-rond irrégulier fait au rabot ou à la plane. Cette différence s'explique sans doute par les barreaux verticaux qui ne permettent pas un encastrement total des volets du bas (plan 3, section BB). Leur parement intérieur n'est pas dressé, mais simplement blanchi pour l'égaliser grossièrement.
