SAINT-MARTIN-DE-BLAGNY

Manoir de la Motte

Croisée

Première moitié du XVIIe siècle

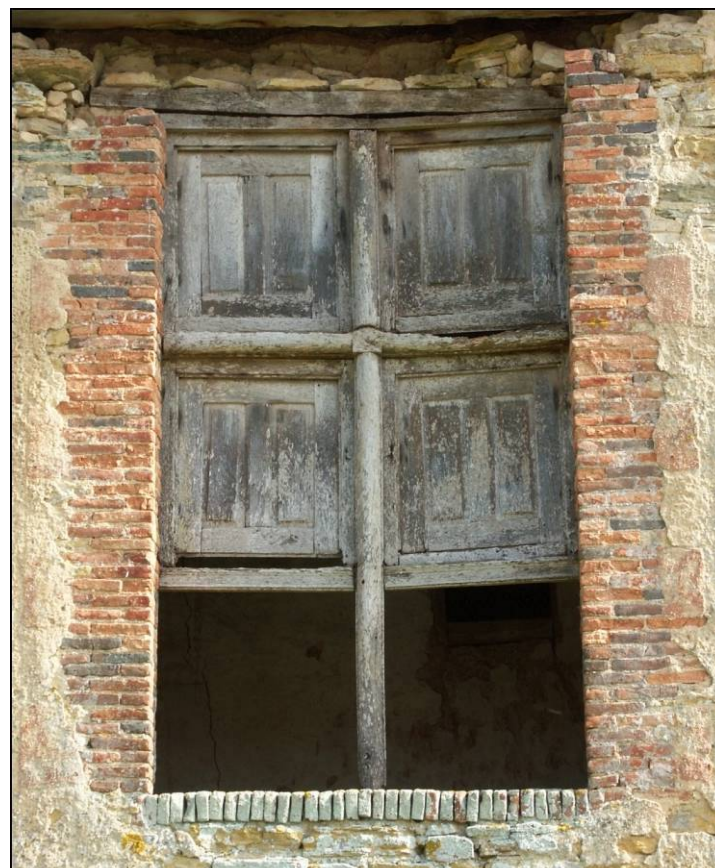
Le manoir de la Motte regroupe trois corps de bâtiment datant de plusieurs époques. Malgré tout, l'ensemble établi suivant un plan régulier en U conserve une composition harmonieuse. Le long commun qui ferme sa cour au sud est lui-même l'aboutissement de deux campagnes de travaux. Le premier bâtiment fut édifié à l'ouest et prolongé quelques décennies plus tard par un second doublant son implantation. C'est ce dernier qui nous intéresse ici puisqu'il conserve plusieurs vestiges de ses châssis de fenêtres primitifs et notamment une croisée à six compartiments dont le modèle (le type) demeure peu attesté. Bien que dégradée et mutilée puisqu'elle a perdu ses vantaux inférieurs, ses éléments subsistants nous ont permis d'en restituer aisément l'aspect initial hormis le dessin de ses panneaux de vitres.

Il est constitué d'un cadre divisé par une structure primaire composée d'un meneau et d'un croisillon moulurés d'un profil torique raccordé sur un dé chevillé taillé dans la masse de la traverse. Cette structure formant la traditionnelle croix est elle-même subdivisée par une traverse intermédiaire qui délimite au final six compartiments sensiblement égaux. Sa mouluration, particulièrement érodée, est plus visible sur la demi-croisée qui reprend le même profil sur la traverse de son vantail vitré (plan n°2). Curieusement, une différence de 25 mm en moins affecte la hauteur des compartiments inférieurs. Malgré l'extrême dégradation de la traverse basse qui milite pour son authenticité, la croisée a pu être légèrement modifiée et rehaussée pour lui installer une pièce d'appui moulurée. Son assemblage en chapeau et une empreinte dans le mortier en avant de cette traverse pourraient l'indiquer. Néanmoins, cette différence de hauteur demeure quelque peu énigmatique et difficile à expliquer avec assurance puisque l'essentiel de la partie inférieure de la croisée a été détruit. En conformité avec le relevé (plans n°1 et 2), la proposition de restitution (plan n°6 et 7) montre des vantaux inférieurs moins hauts.

Bien que la conception du dormant à six compartiments entrave le champ de vision de l'occupant par la traverse intermédiaire qu'elle ajoute à la croisée classique, elle offre l'avantage de limiter la hauteur des vantaux vitrés et, de fait, d'augmenter leur rigidité et leur capacité à conserver un équerage constant malgré leur frêle structure et l'emploi de panneaux de vitres. Elle permet en outre plus de souplesse dans la modulation de la ventilation que la traditionnelle méthode des vantaux vitrés oblongs séparés par une traverse (cf. la demi-croisée). Si cette réduction de leurs proportions permet sans doute de leur assurer une meilleure jonction avec le dormant, la traverse ajoutée à ce dernier crée un point d'infiltration d'eau non négligeable que l'absence de jet d'eau, technique qui n'apparaît qu'à la fin du XVIII^e siècle, ne peut enrayer. En dehors de cette disposition peu commune dont nous verrons plus loin la rareté des exemples conservés, leur fabrication demeure classique, les bâtis étant assemblés à tenon et mortaise non traversée et leur étanchéité assurée par un recouvrement à simple contre feuillure. On retrouve ici la technique utilisée à l'ancien Hôtel-Dieu de Bayeux (étude n°14001) et sur un manoir de la région de Saint-Lô (étude n°50002) où les épaulements des tenons sont refouillés pour compenser les deux feuillures des rives intérieures des bâtis.

Ils sont composés d'un bâti assemblé au carré et divisé par un montant intermédiaire définissant deux petits panneaux hauts et étroits. Contrairement aux usages, ces panneaux en chêne n'ont pas été débités sur quartier pour limiter les déformations occasionnées par leur retrait. D'une façon générale, le bois employé pour cette croisée ne paraît pas avoir bénéficié d'une sélection rigoureuse. Ces panneaux, plans à l'intérieur, sont mis au molet par l'intermédiaire de leur plate-bande composée d'une simple gorge surmontant un filet. La mouluration ne s'applique qu'à l'extérieur. Elle est limitée à des chanfreins arrêtés au pourtour interne du bâti et à des doucines sur le montant intermédiaire. La liaison de ces volets avec les vantaux vitrés est obtenue par un recouvrement classique à contre feuillure dont l'épaisseur est estompée par un traditionnel quart-de-rond.

La rotation des vantaux vitrés et des volets est assurée par des fiches à broche rivée à cinq nœuds formés sur deux lames. Une des fiches des volets ne comprend toutefois que trois nœuds. Ce système traditionnel ne permet pas de dégondrer les bâtis.

La fermeture est, elle aussi, réduite à une conception élémentaire puisque l'ensemble des bâtis ferme par des targettes sur platine ovale repercée de deux petits trous sur leur axe vertical. Hormis la difficulté de manœuvrer ces targettes, dès lors qu'elles ne sont plus à portée de la main, elles ne permettent pas d'ouvrir les vantaux vitrés sans avoir préalablement ouvert les volets.

Aucun vestige de la vitrerie d'origine n'est conservé. Il s'agissait de panneaux de vitres dont les empreintes de clous et de vergettes ne permettent pas avec certitude d'en restituer le dessin. Elles indiquent toutefois une composition régulière (plan n°2).
