## Région de VIRE (*Calvados*)

Manoir

Croisée

*XVII<sup>e</sup> siècle*

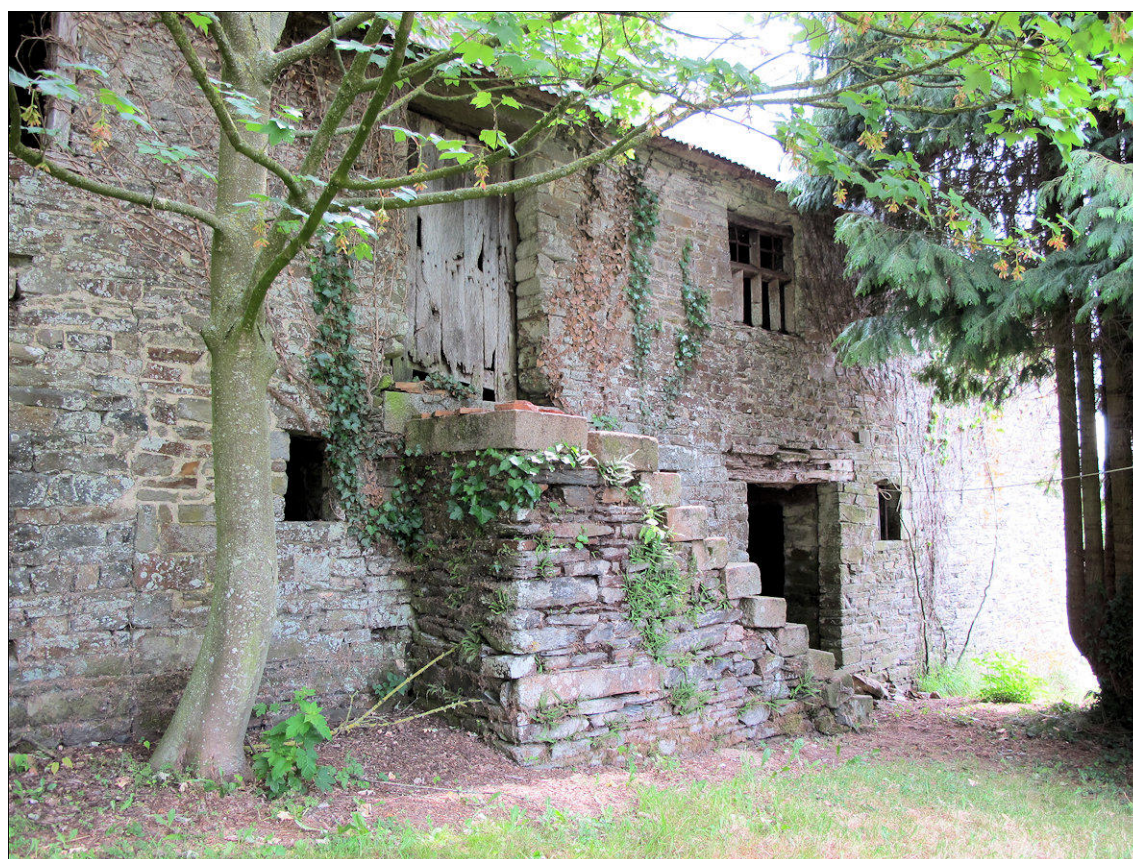
Fig. E.1. La façade antérieure (ouest)

L'étage de l'édifice présente deux accès indépendants desservis par des escaliers extérieurs et situés sur les façades opposées (fig. E.1 et E.2). Une cloison à pan de bois délimite les deux pièces correspondantes. La croisée étudiée constitue l'éclairage principal de la pièce depuis l'ouest, une fenêtre secondaire de petites dimensions procurant un peu de jour du côté est.

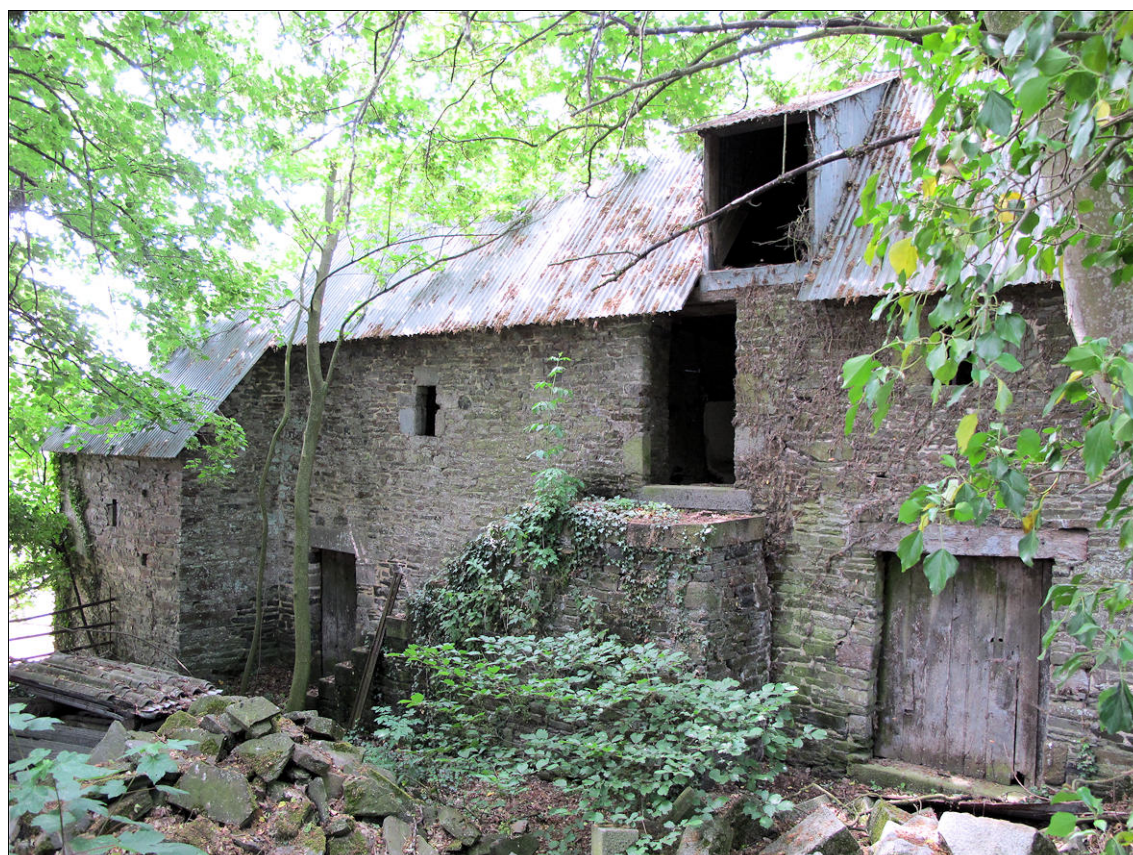
Fig. E.2. La façade postérieure (est)

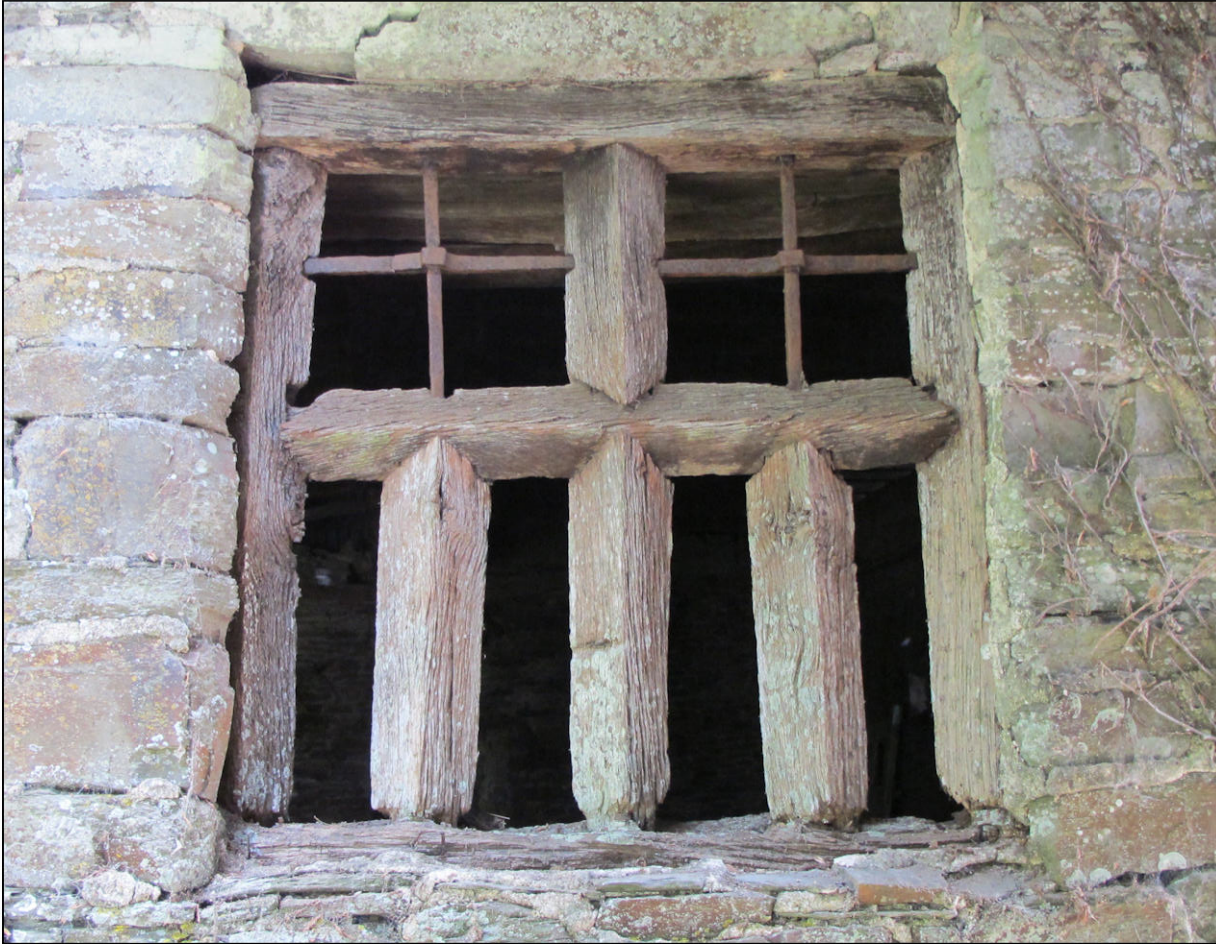
Fig. 1.1. Croisée (élévation extérieure)

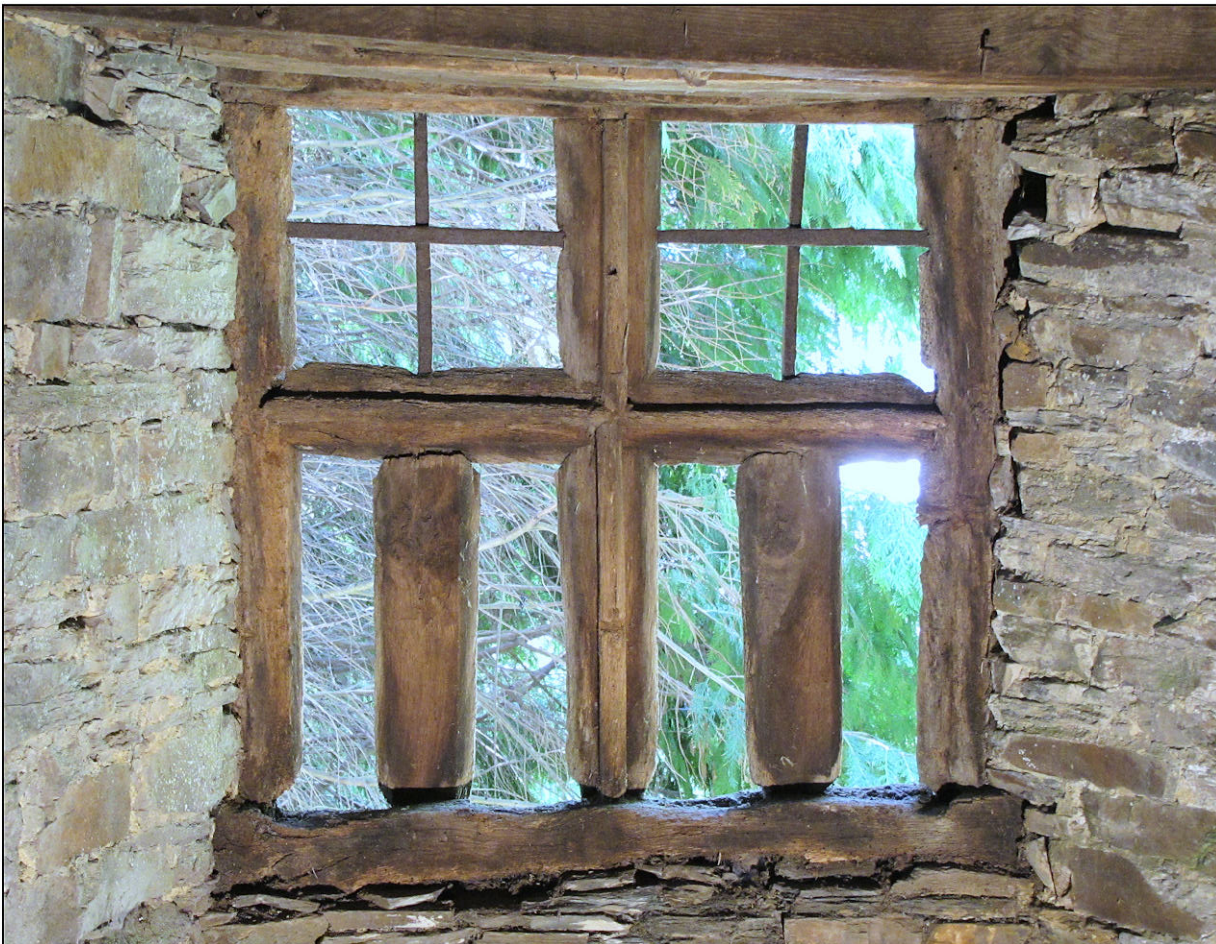
Fig. 1.3. Croisée (élévation intérieure)

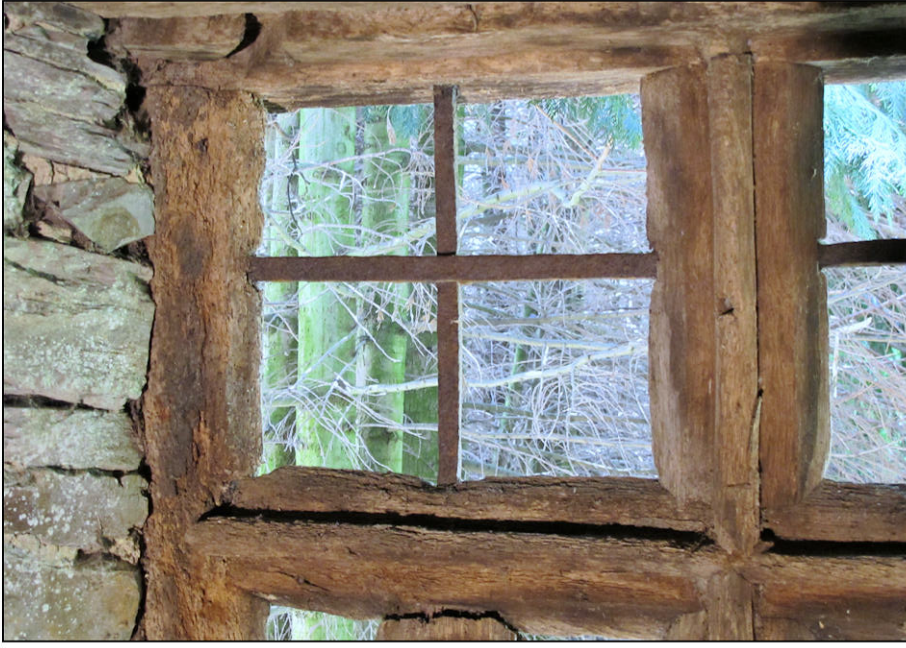
Fig. 2.1. Compartiment supérieur gauche

Les compartiments du haut sont munis de grilles constituées de deux barreaux plats posés à l'équerre. Elles sont installées sur les angles vifs du bâti, ce qui a nécessité de cintrer quelque peu les barreaux verticaux posés à l'extérieur pour garder l'alignement. Ces grilles servaient uniquement à renforcer la défense du lieu et n'étaient pas liées à la fixation d'une vitrerie.

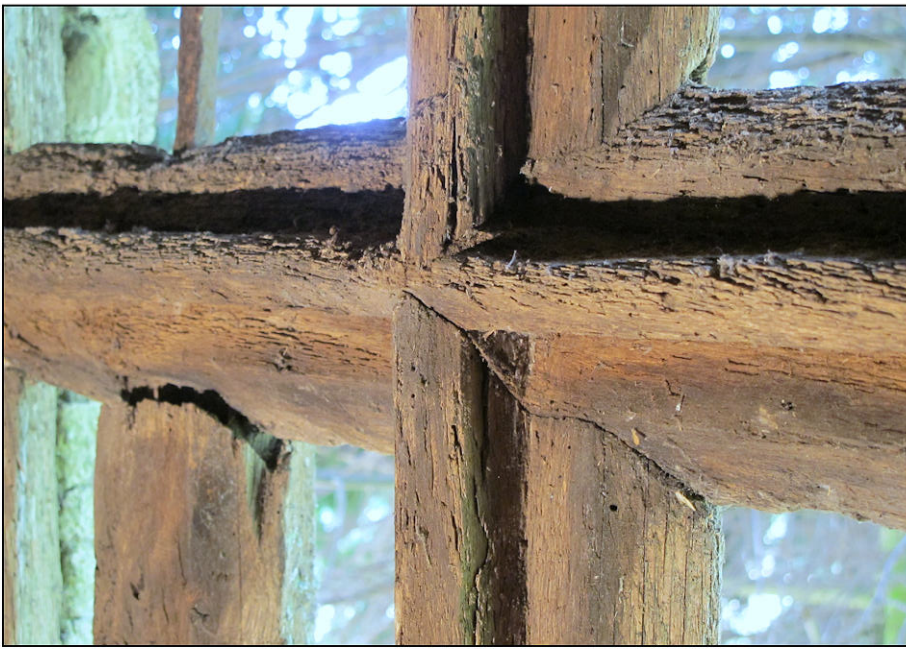
Fig. 2.3. Assemblage du meneau et du croisillon

En parement intérieur, la croisée reçoit des feuillures pour encasturer totalement les volets. On notera que leur réalisation tient davantage du travail du charpentier que de celui du menuisier puisque les ravancements de feuillures sont inexistantes et remplacés par des raccords au ciseau (fig. 2.3 et plan n°4).

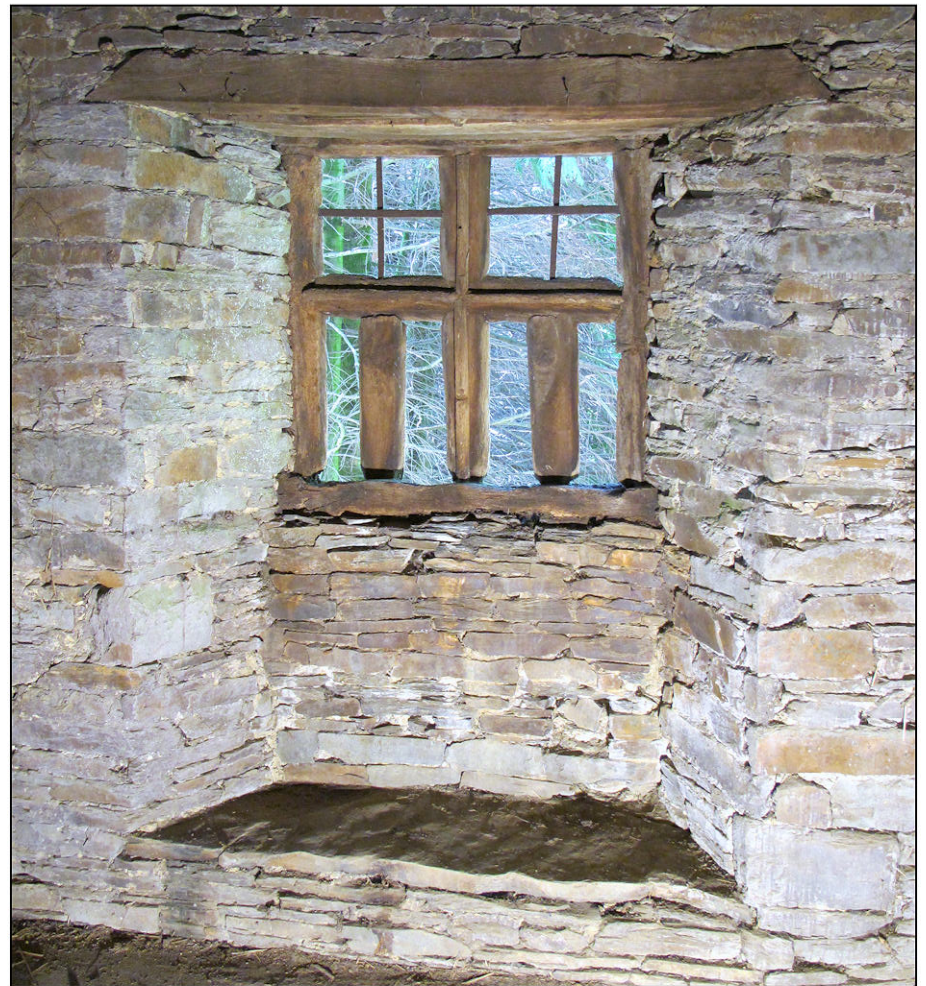
Fig. 2.4. Embrasure intérieure

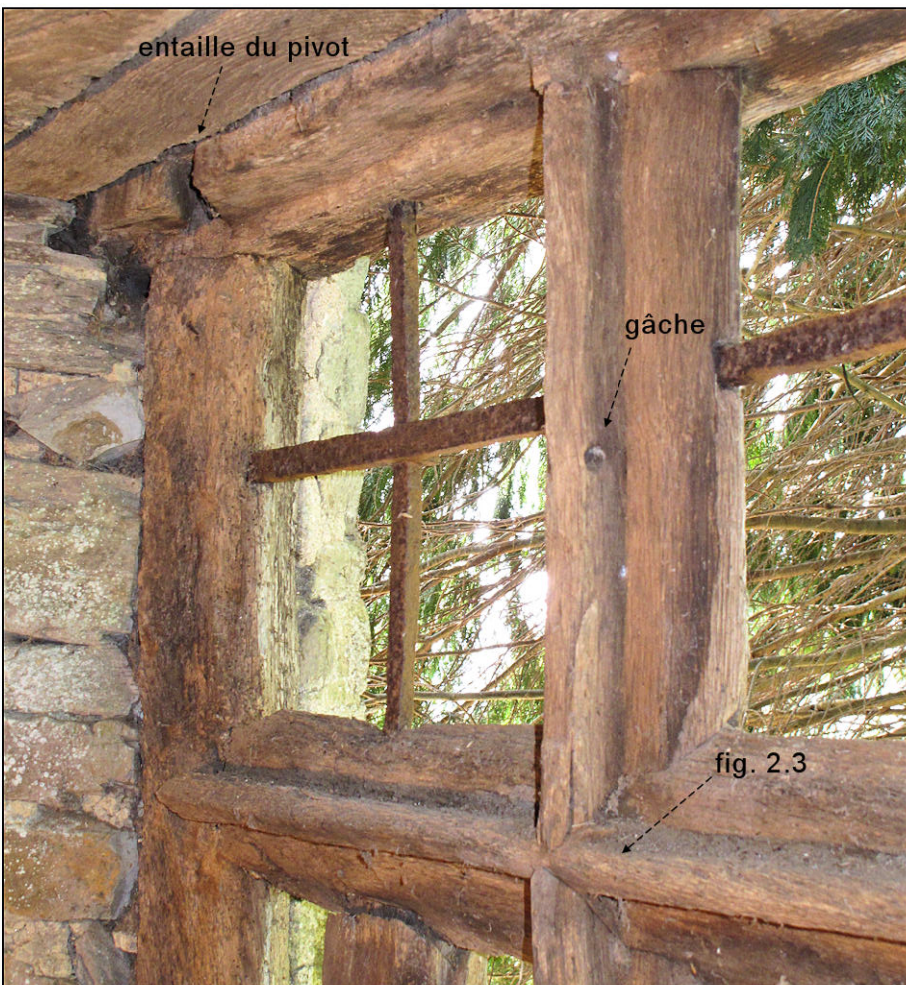
Fig. 2.5. Compartiment supérieur gauche

La fermeture était, quant à elle, probablement assurée par des verrous à tige ronde dont les gâches (simples trous) étaient percées dans le meneau (fig. 2.5).

Ces trous nous donnent une idée de l'épaisseur initiale des volets qui ne pouvait être supérieure à 18 mm. Au regard de la croisée de Saint-Lô et des indications fournies ici, on peut raisonnablement penser que les volets étaient constitués de simples planches embrevées et consolidées par des barres chevillées.

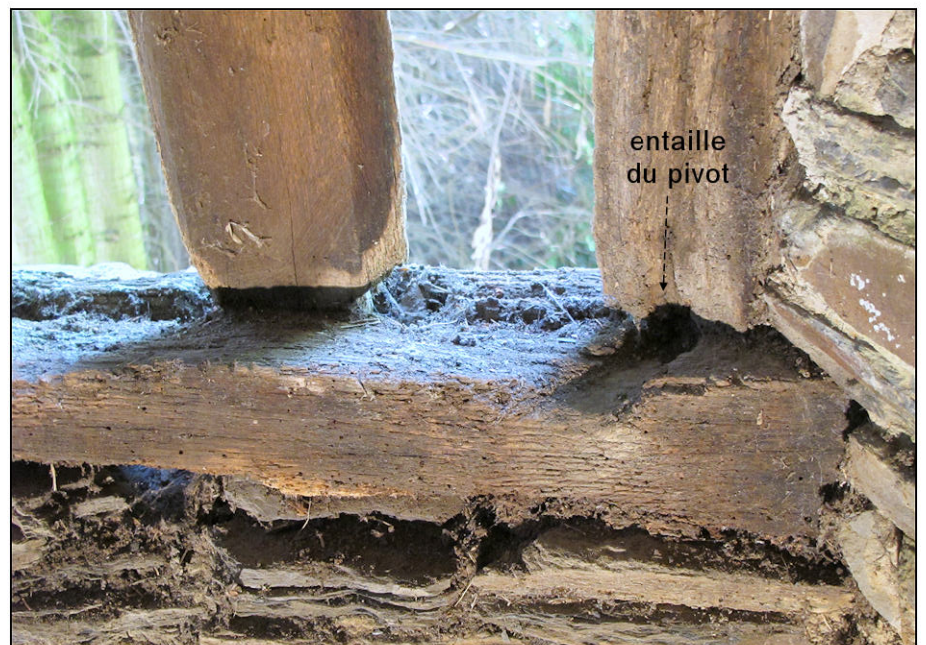
Fig. 2.6. Appui (angle droit)

Leur rotation n'utilisait aucun ouvrage rapporté de serrurerie. Elle était assurée par des pivots taillés aux extrémités de la planche de rive. Si nous prenons l'exemple d'un volet du haut, son pivot inférieur était introduit dans un trou réalisé dans le croisillon, tandis que son pivot supérieur glissait dans une entaille effectuée dans la traverse formant quasi linteau et était arrêté par un clou forgé (fig. 2.2 et 2.6).

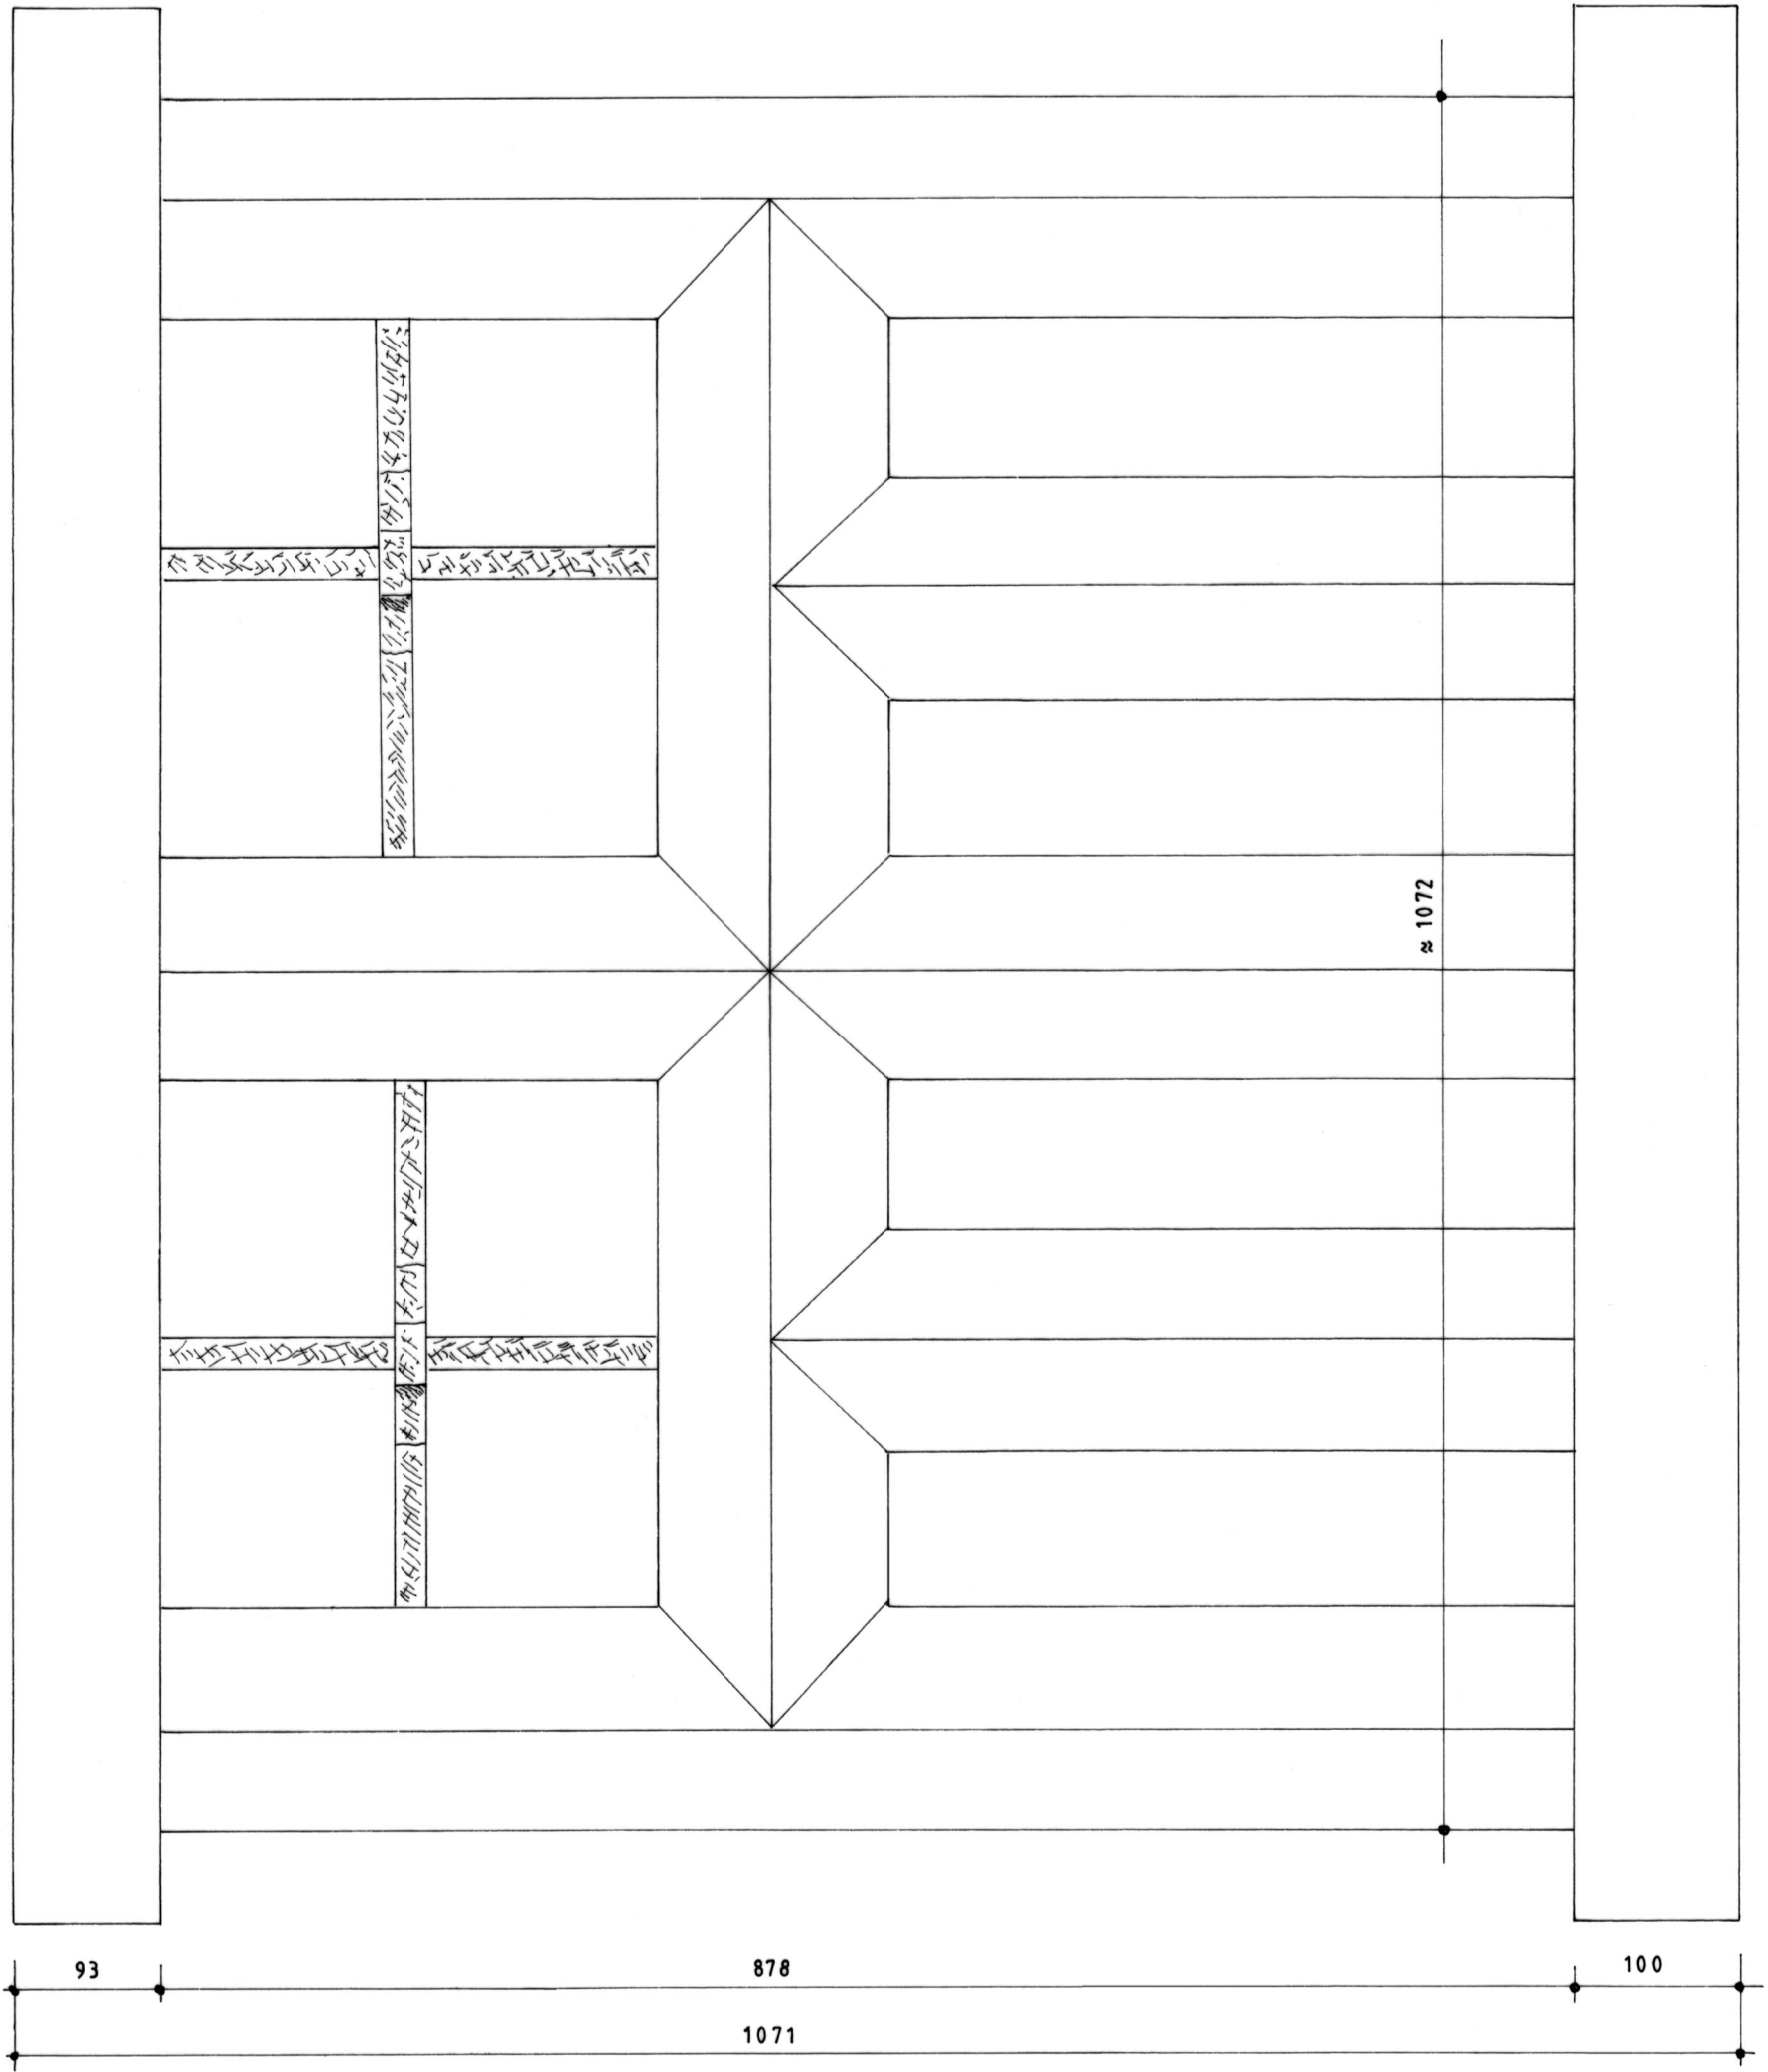
Région de VIRE (Calvados)	Plan n°2 - Croisée / élévation extérieure		
Manoir	A. TIERCELIN	2011	Etude n°14012
