# LA CHAPELLE-DU-LOU-DU-LAC (35)

## Château du Lou du Lac

### Croisées

*Vers 1730*

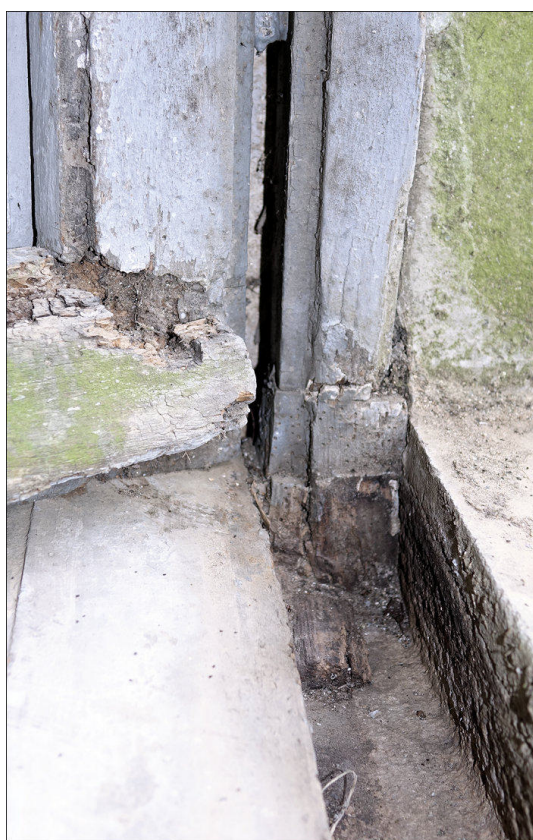
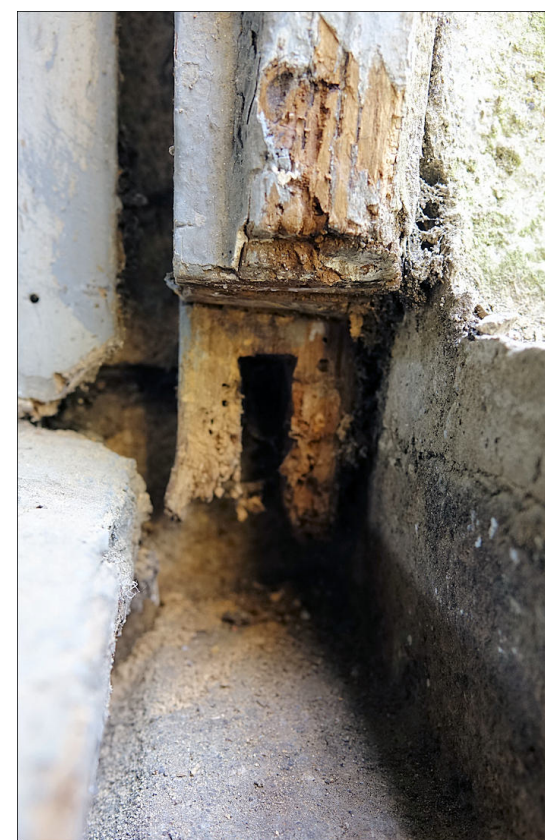
*Fig. E.1 (a et b) – Appui de la croisée*

*a ) A gauche, une tablette de bois. Au centre, le vide laissé après dépose d'une traverse ajoutée pour réparer la croisée. Au fond, le pied du dormant soutenu par des cales. A droite, l'appui de pierre surmonté d'un glacis en mortier.*

*b ) Au centre, le pied du dormant après suppression des cales qui laisse apparaître la mortaise de l'ancienne pièce d'appui. A droite, le glacis de mortier ajouté sur l'appui en pierre.*

Le bâti dormant est réduit dans sa hauteur par une imposte fixe dans laquelle s'insèrent trois montants alignés sur les vantaux vitrés pour conserver des largeurs de volet égales (fig. 1.2 et 1.4, plan n°1). La traverse de l'imposte est moulurée d'un gros profil torique soutenu par une doucine (plan n°7). En partie basse, la pièce d'appui du dormant n'a pas été conservée. On constate néanmoins que la croisée en bois s'est affaissée d'environ 5 cm et qu'après démontage de cales ajoutées (fig. E.1a) et d'une

mauvaise traverse pour assurer un minimum d'étanchéité, on retrouve la mortaise qui indique le niveau supérieur de l'ancienne pièce d'appui (fig. E.1b). A quelques millimètres près, on peut donc restituer sa hauteur initiale (plan n°6). Elle était sans aucun doute profilée en quart-de-rond et reposait sur la feuillure de l'appui en pierre, avant l'ajout d'un glacis de mortier. Le système est peu étanche si on le compare à des conceptions plus élaborées mises en œuvre en Normandie à la même époque<sup>1</sup>, mais il est dû au réemploi de l'appui en pierre non modifié du XVIIe siècle.

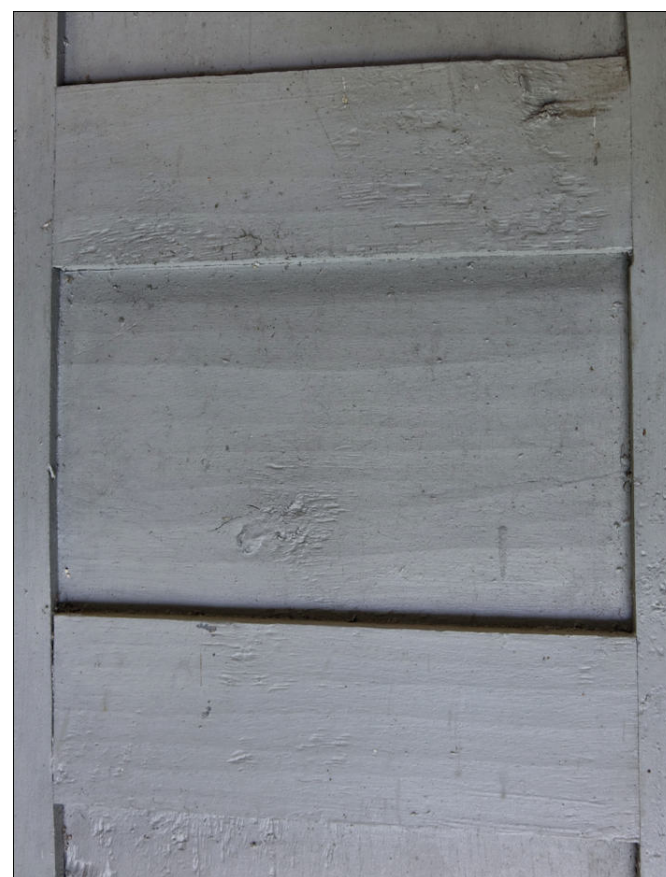
Fig. E.2 – Détail de la face intérieure d'un volet et du façonnage de son parement.

Ils sont constitués d'un bâti assemblé à tenons et mortaises non traversées, au contraire des vantaux vitrés. La différence est fréquente, les derniers devant répondre à des sollicitations plus importantes et leur équerrage n'étant pas tenu par des panneaux. Les volets du bas sont divisés par deux traverses pour former trois panneaux, celui du milieu étant plus étroit (fig. 1.1). Ces panneaux en chêne sont à glace à l'intérieur et à plate-bande à l'extérieur. Ils sont d'un seul tenant ou constitués de deux éléments assemblés à rainure et languette. A l'extérieur, les bâtis sont moulurés traditionnellement d'une doucine (fig. 1.3). Il est à noter que la face invisible des volets lorsqu'ils sont ouverts est traitée sommairement. Les bâtis et les panneaux sont simplement blanchis au rabot rond (fig. E.2). Les volets sont montés à recouvrement sur les vantaux vitrés. La croisée a donc autant de volets que de vantaux vitrés, à l'instar des pratiques des siècles précédents et au contraire des croisées plus performantes développées notamment en Normandie.

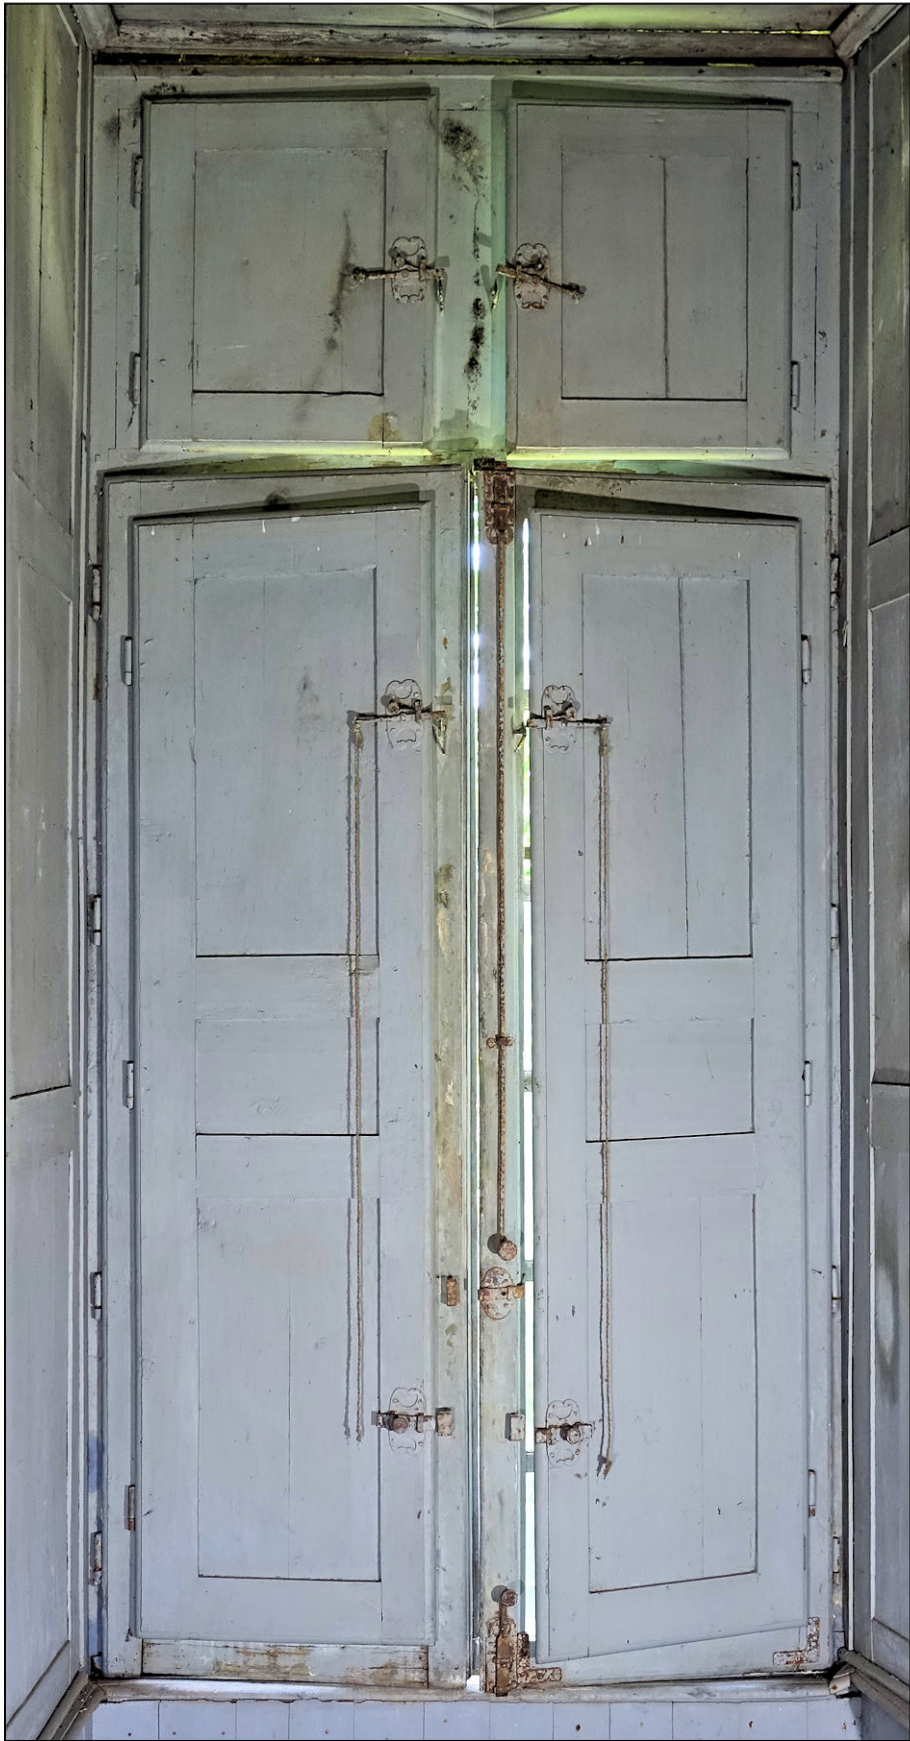
Fig. 1.1. Vue intérieure / volets fermés

- <sup>3</sup> On aperçoit sur les figures 1.1 et 1.2 une autre targette sous le verrou du haut. Son dessin différent et son absence sur les autres croisées indiquent qu'il s'agit d'un ajout.

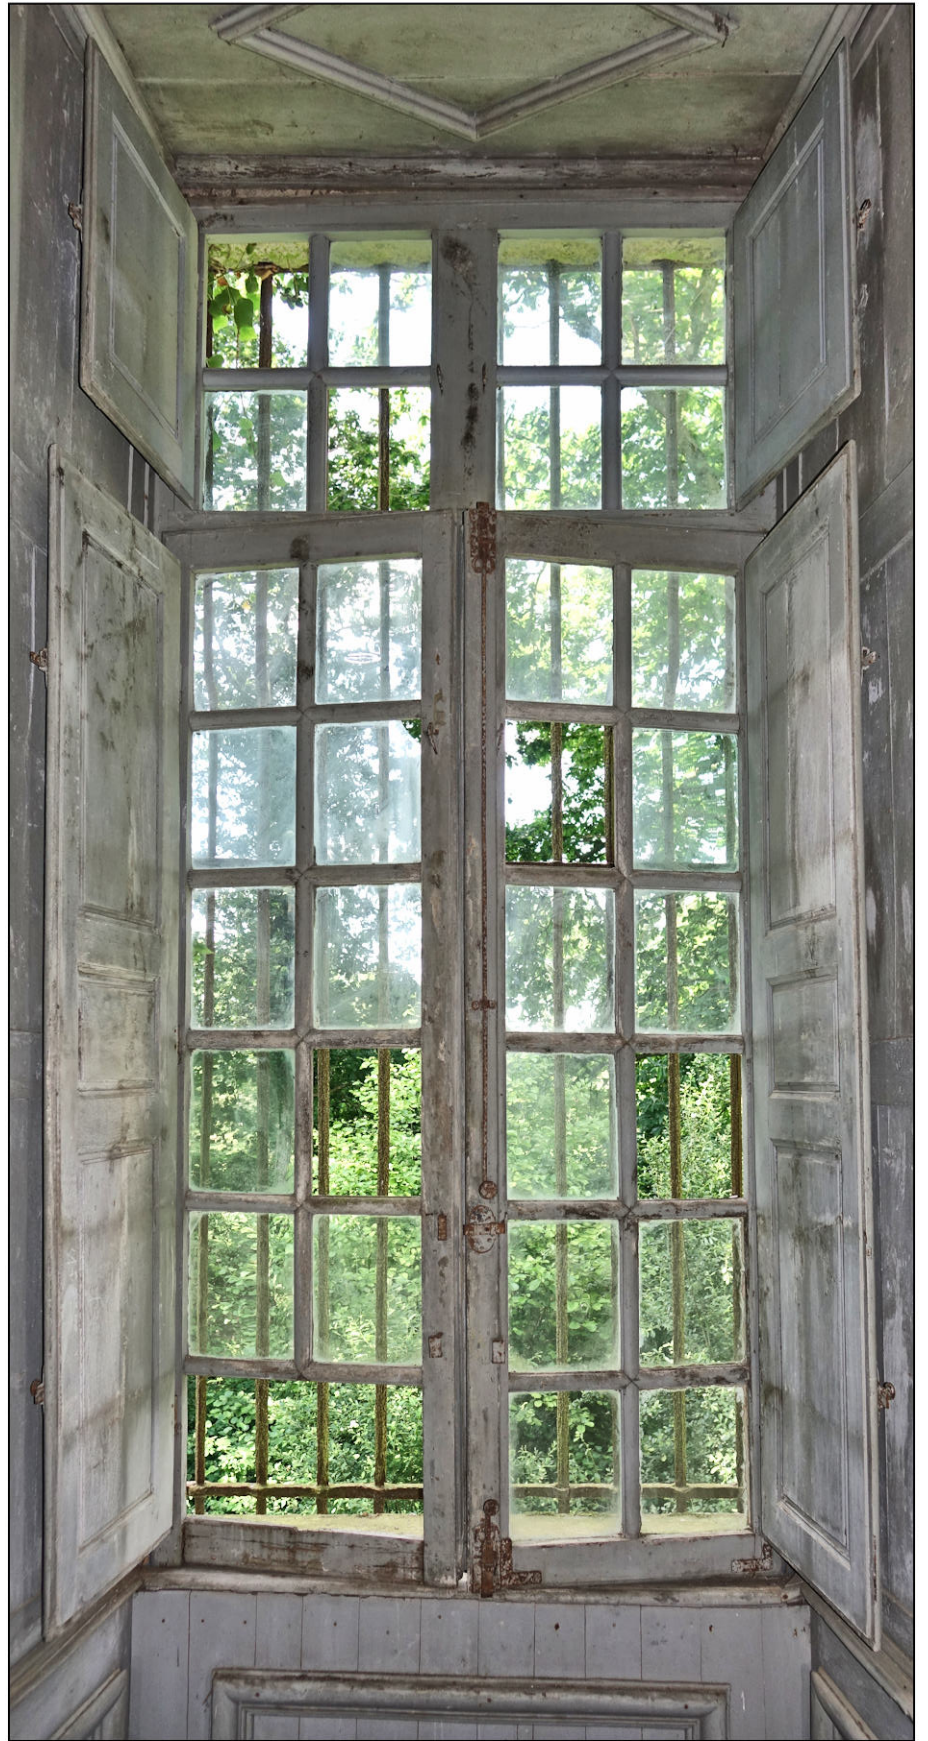
Fig. 1.2. Vue intérieure / volets ouverts

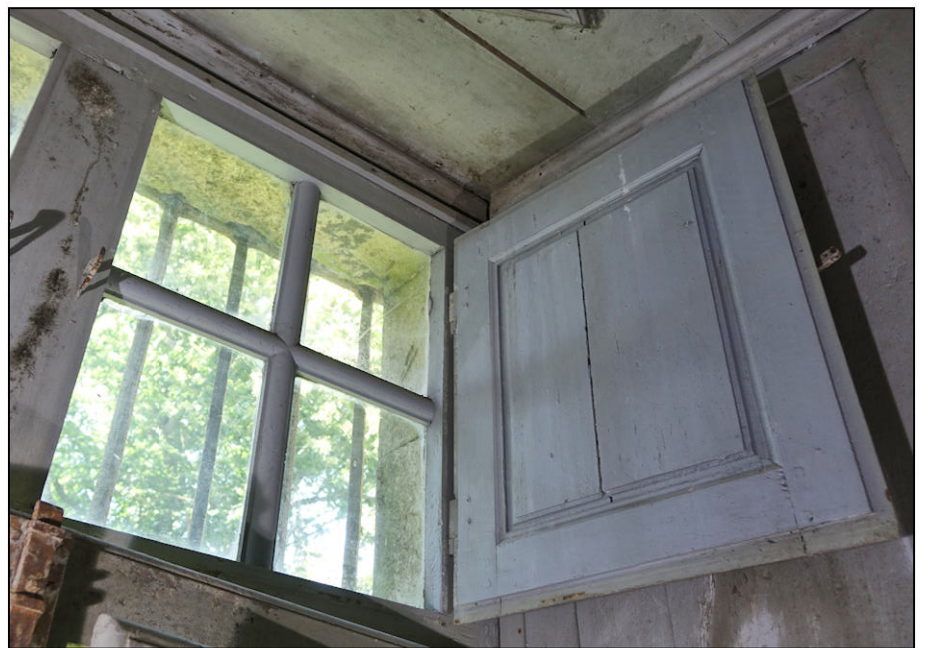
Fig. 1.4. Imposte

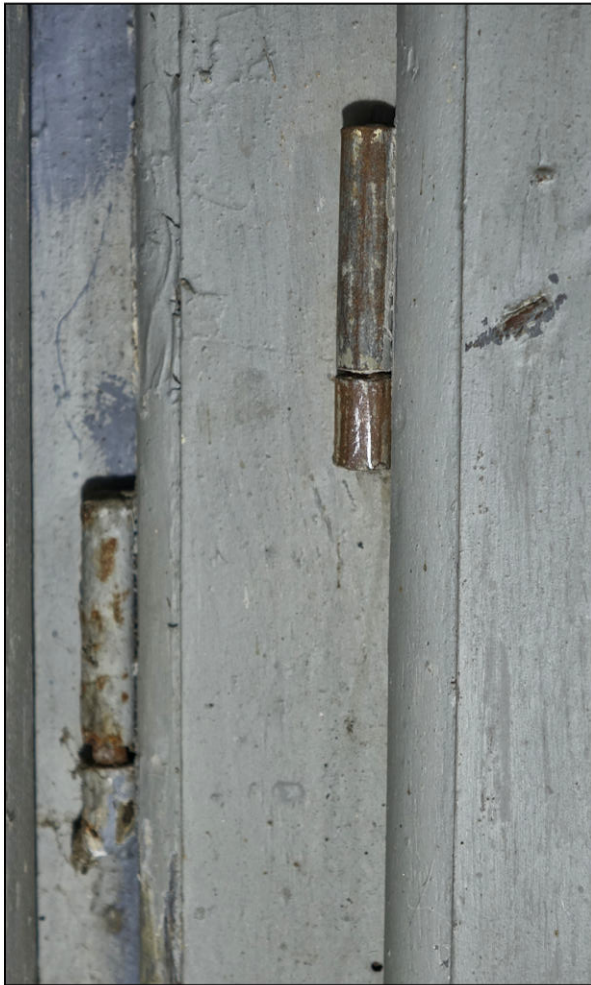
Fig. 3.1. Fiches à gond

La rotation des vantaux vitrés et des volets est assurée par des fiches à gond (fig. 3.1, plan n°8) dont l'emploi est traditionnel en Bretagne et perdure largement durant la première moitié du XVIIIe siècle du fait de la conservation des ouvrants à recouvrement. Dans la Normandie voisine, ces fiches cèdent leur place dès la fin du XVIIe siècle aux fiches à broche rivée, à bouton ou à vases en fonction de leur destination.

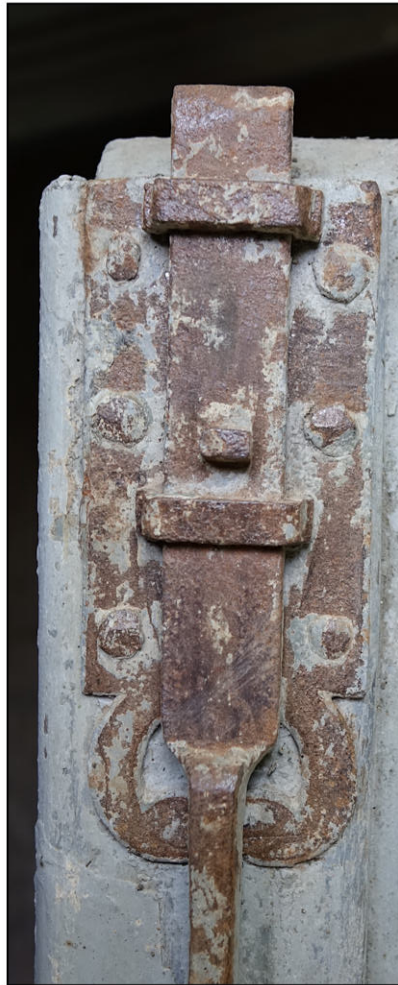
Fig. 3.2. Verrou supérieur

La fermeture des deux grands vantaux vitrés est assurée par des verrous à queue (fig. 3.2 à 3.4, plans n°8 et 9) dont l'usage reste économique et simple sur des croisées à recouvrement. Ailleurs, les deux premières décennies du XVIIIe siècle sont une période riche en recherches afin de mettre au point un système plus évolué pour fermer en même temps les volets et les vantaux vitrés. Le château de Magny-en-Bessin, construit durant la première décennie du XVIIIe siècle, en est un remarquable exemple (étude n°14018). Les volets ferment quant à eux par des targettes ou des loquets à ressort sur platine percée de croissants selon un modèle courant dans les dernières décennies du XVIIe siècle et les premières du suivant<sup>3</sup> (fig. 3.5 à 3.7, plans n°8 et 9).

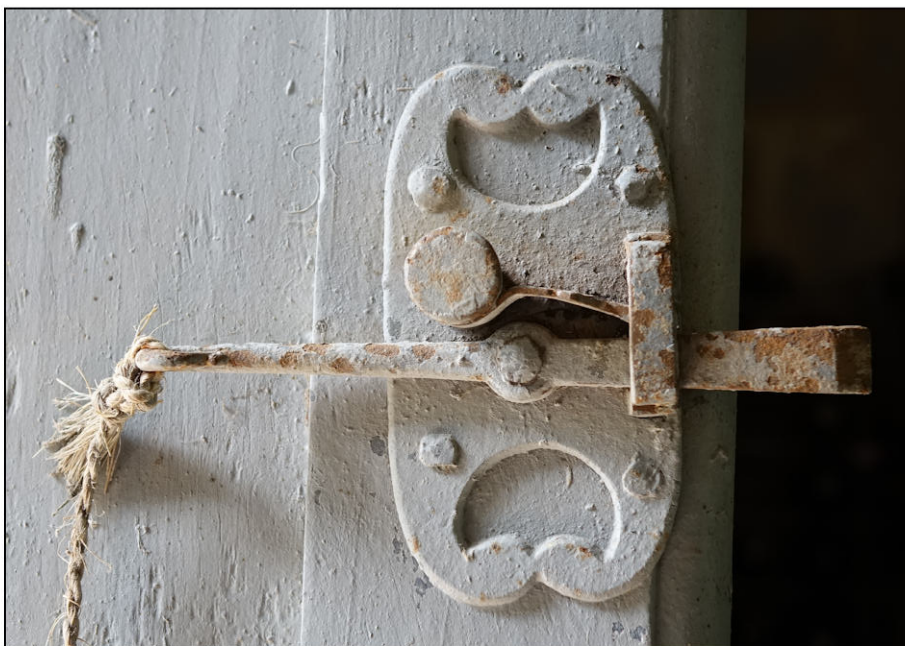
Fig. 3.5. Loqueteau

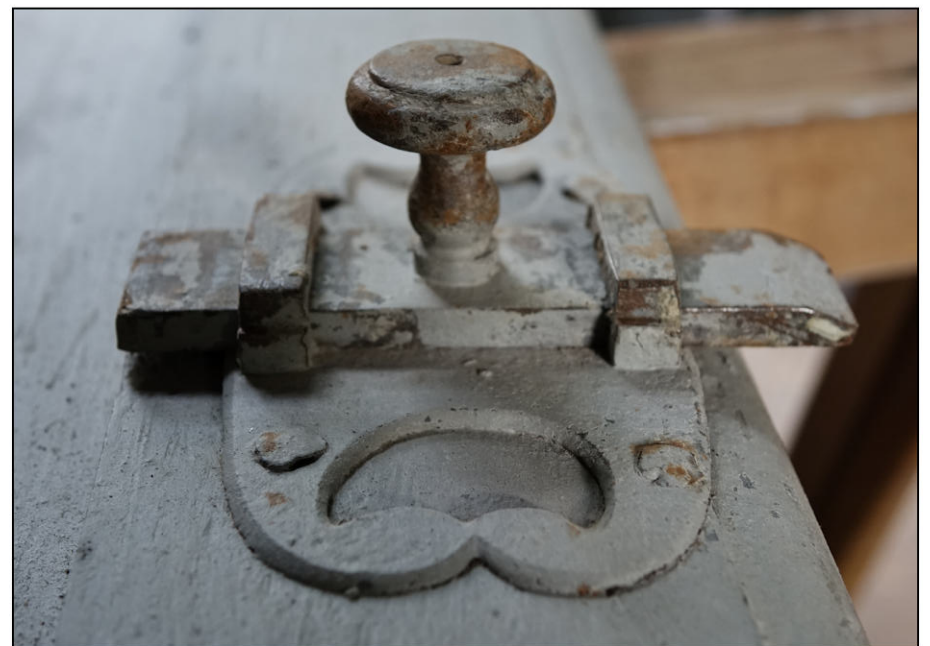
Fig. 3.6. Targette

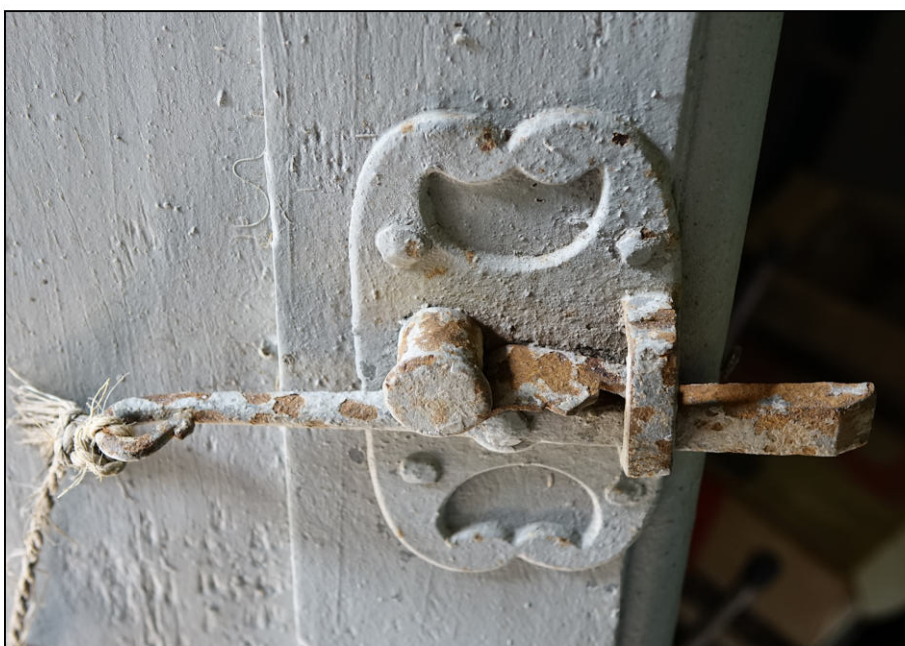
Fig. 3.7. Loqueteau

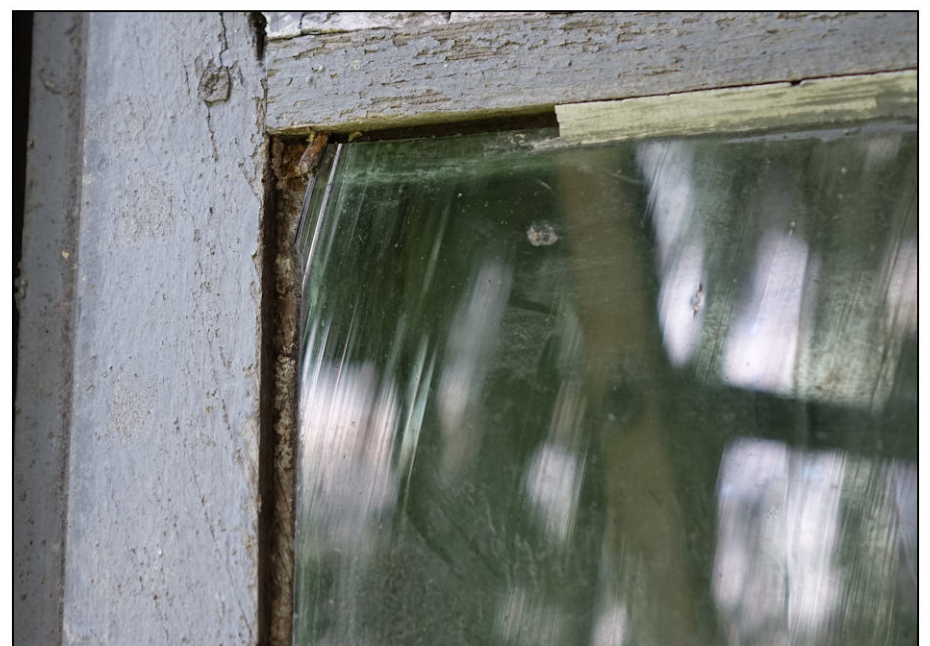
Fig. 3.8. Carreau avec bourrelet dans l'angle

Les croisées conservent en grande partie leurs carreaux d'origine d'environ 237 mm par 295 mm. Les verres de couleur verdâtre présentent des rayures circulaires et parfois dans les angles un bourrelet qui attestent leur mode de fabrication en plateau (fig. 3.8), c'est-à-dire en disque de plus d'un mètre de diamètre au XVIIIe siècle. Ce verre, appelé verre de France, était la spécialité des grandes verreries de Normandie orientale. Les carreaux sont fixés par quatre clous aux angles comme il est de coutume. On ne trouve aucune trace de plomb d'entourage sur ces carreaux, plus particulièrement dans les impostes bien conservées et peu remaniées. On peut donc penser que leur étanchéité était réalisée par des bandes de papier<sup>4</sup>. A l'hôtel de Limur à Vannes (étude n°56001) et à l'évêché de Tréguier (étude n°22002) au début du XVIIIe siècle, les carreaux étaient entourés de plomb. En 1691, Pierre Bullet rappelle que « l'on fait à présent les croisées à carreaux de verre de différentes grandeurs, que l'on met les uns en plomb, les autres en papier, le tout attaché avec des pointes de fer : ceux que l'on met en plomb durent plus long-temps, mais ils ne sont pas si clos que ceux qui sont en papier »<sup>5</sup>. Mais les sources écrites du début du XVIIIe siècle attestent déjà un emploi limité du mastic. Trente ans plus tard, Bernard Forest de Bélidor en vante les avantages : « Pour empêcher que l'air ne passe entre les carreaux et les croisillons ; l'on a coutume d'entourer de plomb les carreaux, ou de les coler avec du papier, dont on se sert plus volontiers, parce que les carreaux en sont plus clos ; cependant comme le papier se détache à la pluie, ce qui oblige de les renouveler de tems en tems ; on se sert depuis peu d'un mastic excellent pour cela, et qui y étant une fois appliqué, se conserveront des siècles entiers sans être renouvelé, ayant la propriété de se durcir à l'air [...] »<sup>6</sup>.

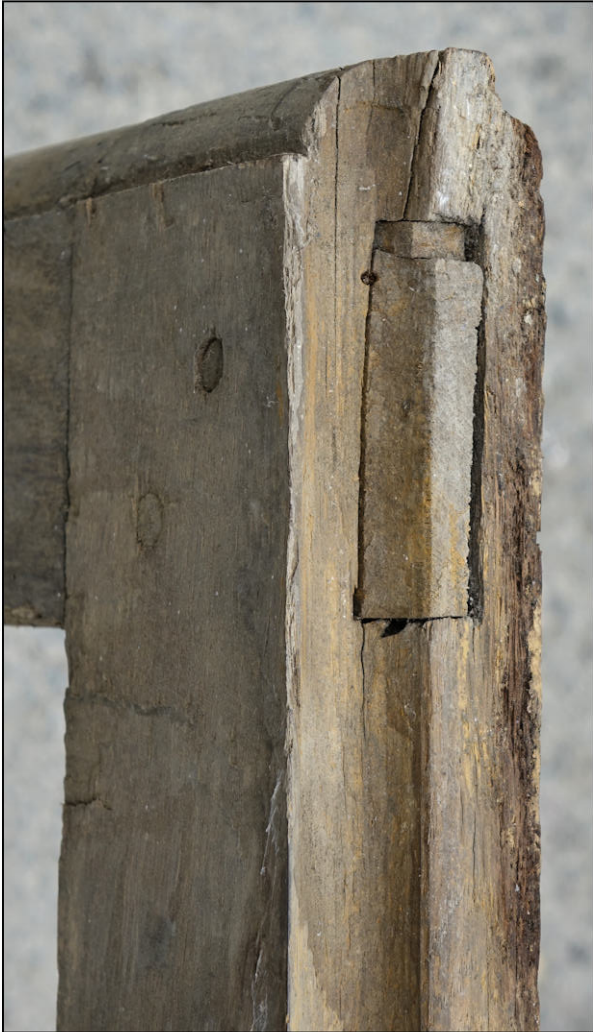
Fig. 4.4. Assemblage du battant du milieu

Les vestiges de croisée conservés dans les combles montrent des traces d'une peinture ocre jaune (fig. 4.4 et 4.5). Nous ne pouvons toutefois assurer qu'il s'agit de la même peinture que celle observée sur les châssis du XVIIe siècle (étude n°35012). Sur la croisée étudiée, une observation à l'œil nu ne révèle pas cette couleur, mais un gris-bleu surmonté d'un gris.

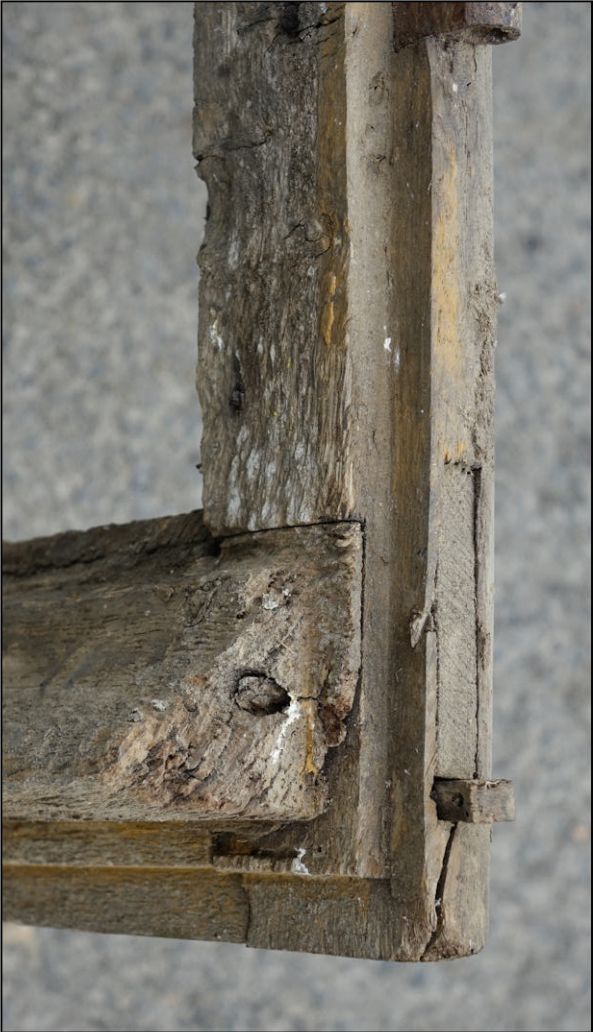
Fig. 4.5. Assemblage du jet d'eau

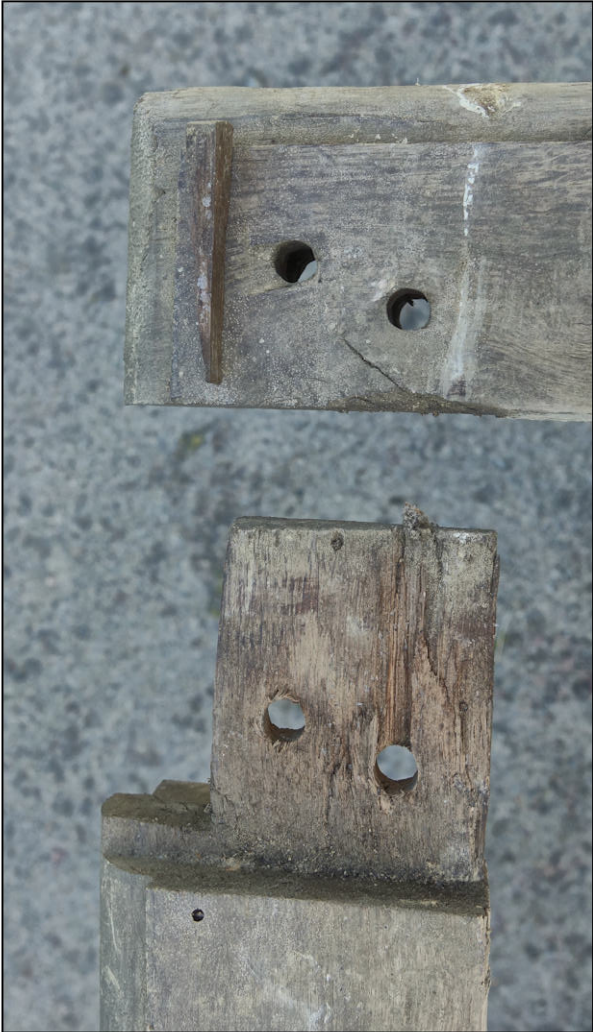
Fig. 4.6. Assemblage d'un battant de rive\*

\* faire rotation à 90° vers la droite pour restituer le sens de l'assemblage
